**UNIVERSIDAD NACIONAL AGRARIA  
LA MOLINA**

**PROPUESTA METODOLÓGICA PARA  
LA EVALUACIÓN DE ESTRUCTURAS DE  
MADERA EN MONUMENTOS  
HISTÓRICOS - CASO HOTEL EL  
COMERCIO**

TESIS PARA OPTAR EL TÍTULO DE  
INGENIERO FORESTAL

Lima - Perú  
2017

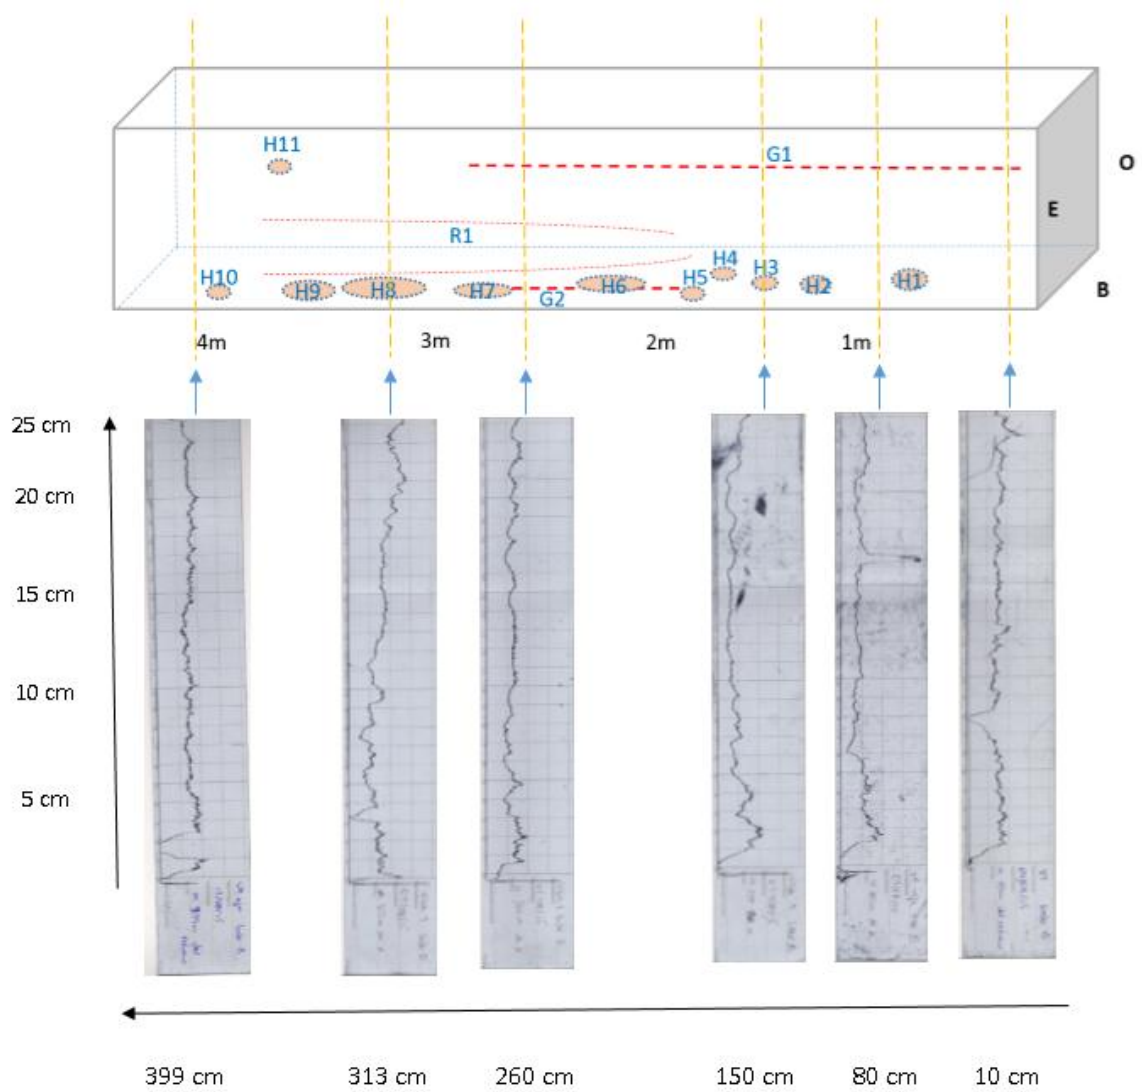
**Figura 21: Representación de los defectos bióticos y estructurales de la viga 1.**

En relación a las mediciones con el resistográfico, las gráficas obtenidas según los intervalos establecidos, muestran una resistencia a la penetración del resistógrafo variada a lo largo de la pieza; siendo la más baja en el intervalo de 80 - 150 cm (Figura 21).

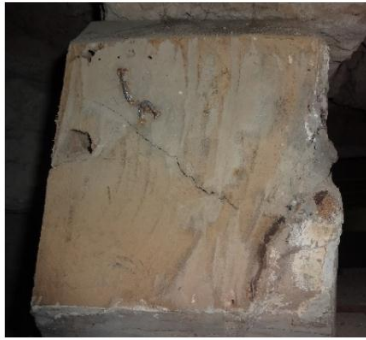
Cabezal Sur

Respecto al estado de la cara frontal del cabezal del lado Sur de esta viga se observó una grieta superficial y duramen incluido, como se aprecia en la Figura 22. Las dimensiones de los defectos, de acuerdo a las coordenadas, tanto en las caras longitudinales como del cabezal se presentan en el Anexo 4.

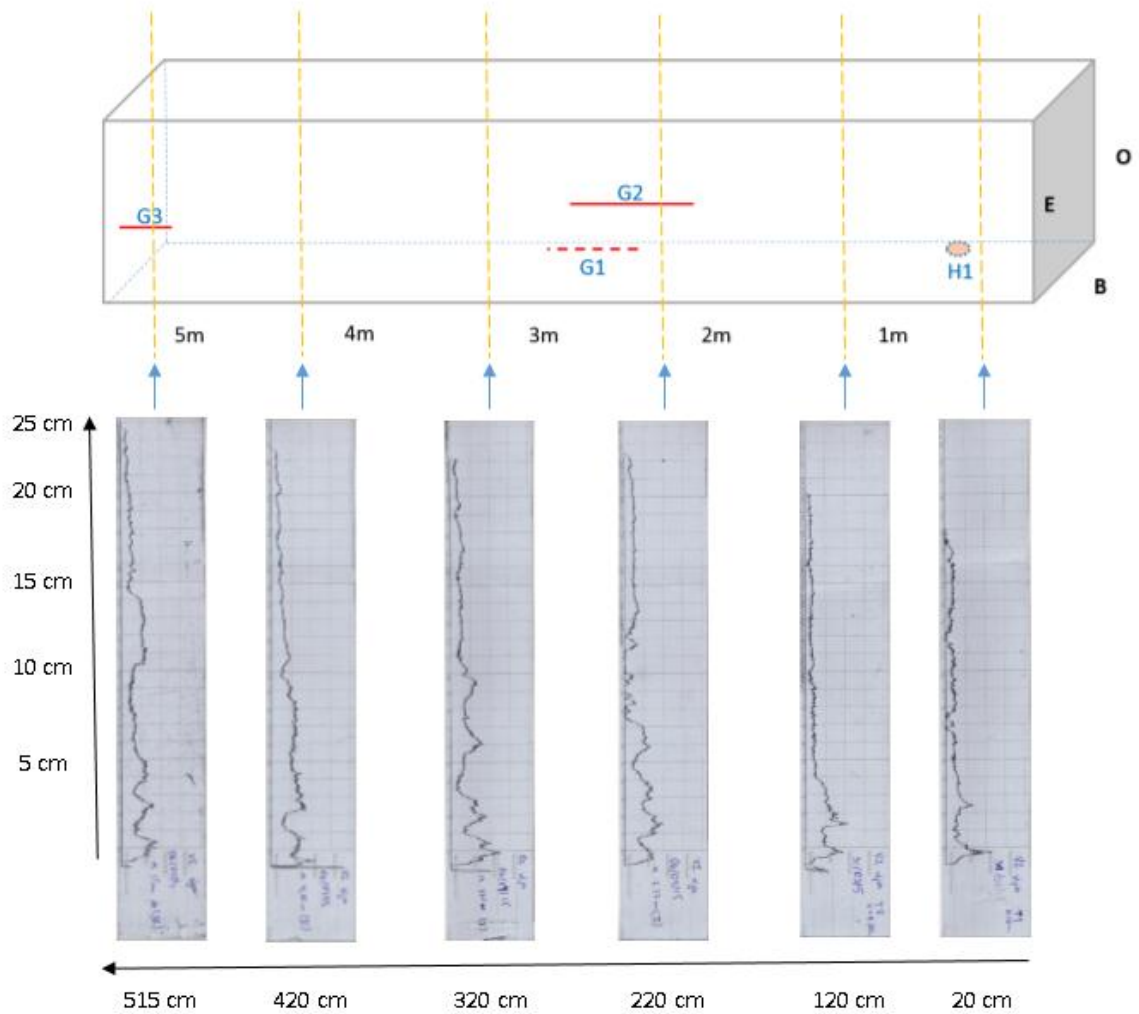
**Figura 23: Representación de los defectos bióticos y estructurales de la viga 2.**

En relación a las mediciones con el resistógrafo, las gráficas obtenidas según los intervalos establecidos muestran una resistencia a la penetración del resistógrafo similar a lo largo de la pieza; excepto en el intervalo de 120 - 220 cm que presenta una resistencia baja. (Figura 23).

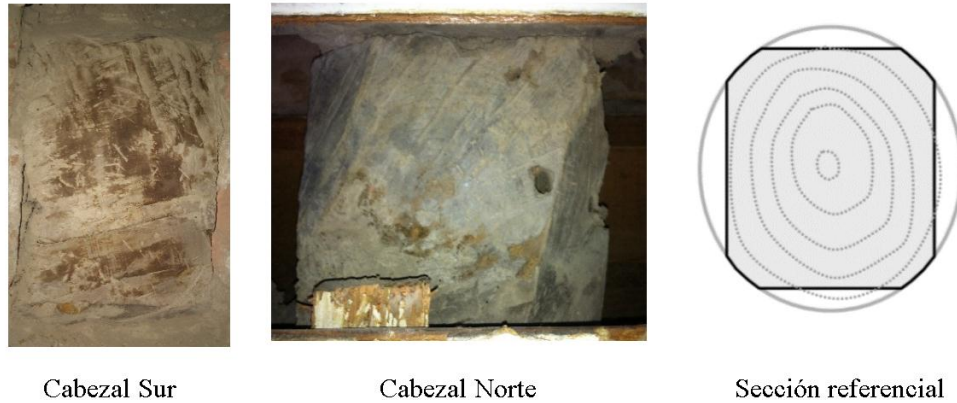
**Figura 24: Visualización frontal de los cabezales de la viga 2.**

Respecto al estado de la cara frontal del cabezal del lado Sur no se observó grietas ni ataques bióticos a diferencia del cabezal del lado Norte que presentó ataque biótico, como se aprecia en la Figura 24. Las dimensiones de los defectos, de acuerdo a las coordenadas, tanto en las caras longitudinales como del cabezal se presentan en el Anexo 4.

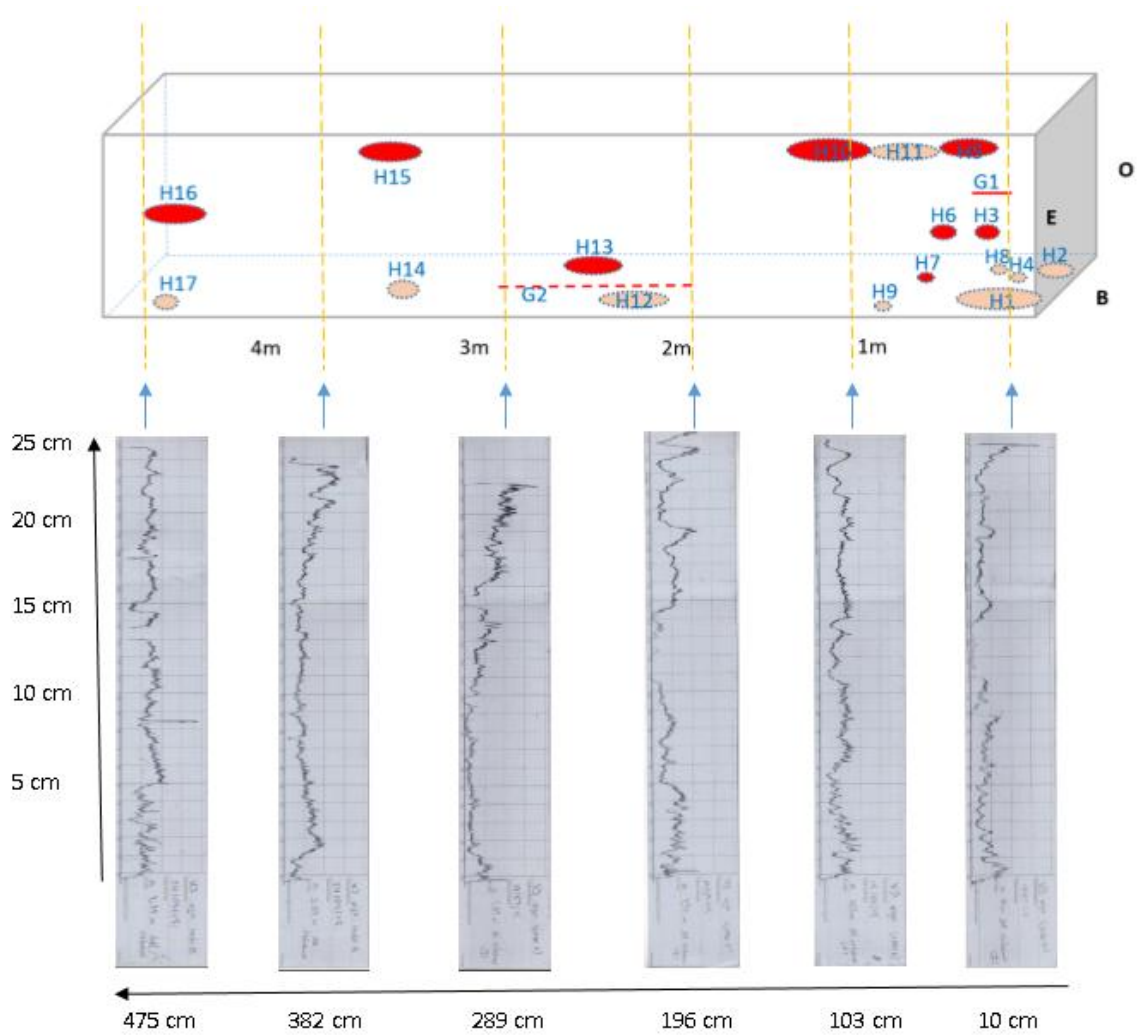
**Figura 25: Representación de los defectos bióticos y estructurales de la viga 3.**

En relación a las mediciones con el resistógrafo, las gráficas obtenidas según los intervalos establecidos muestran una resistencia a la penetración del resistógrafo variada a lo largo de la pieza siendo la más baja en el intervalo de 196-289 cm (Figura 25).

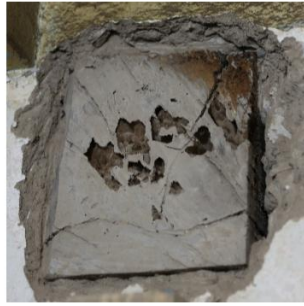
Cabezal Sur

Respecto al estado de la cara frontal del cabezal del lado Sur se observó regular ataque biótico y grietas en dirección de los radios y en el cabezal del lado Norte se observó pudrición en toda la sección, como se aprecia en la Figura 26. Las dimensiones de los defectos, de acuerdo a las coordenadas, tanto en las caras longitudinales como del cabezal se presentan en el Anexo 4.

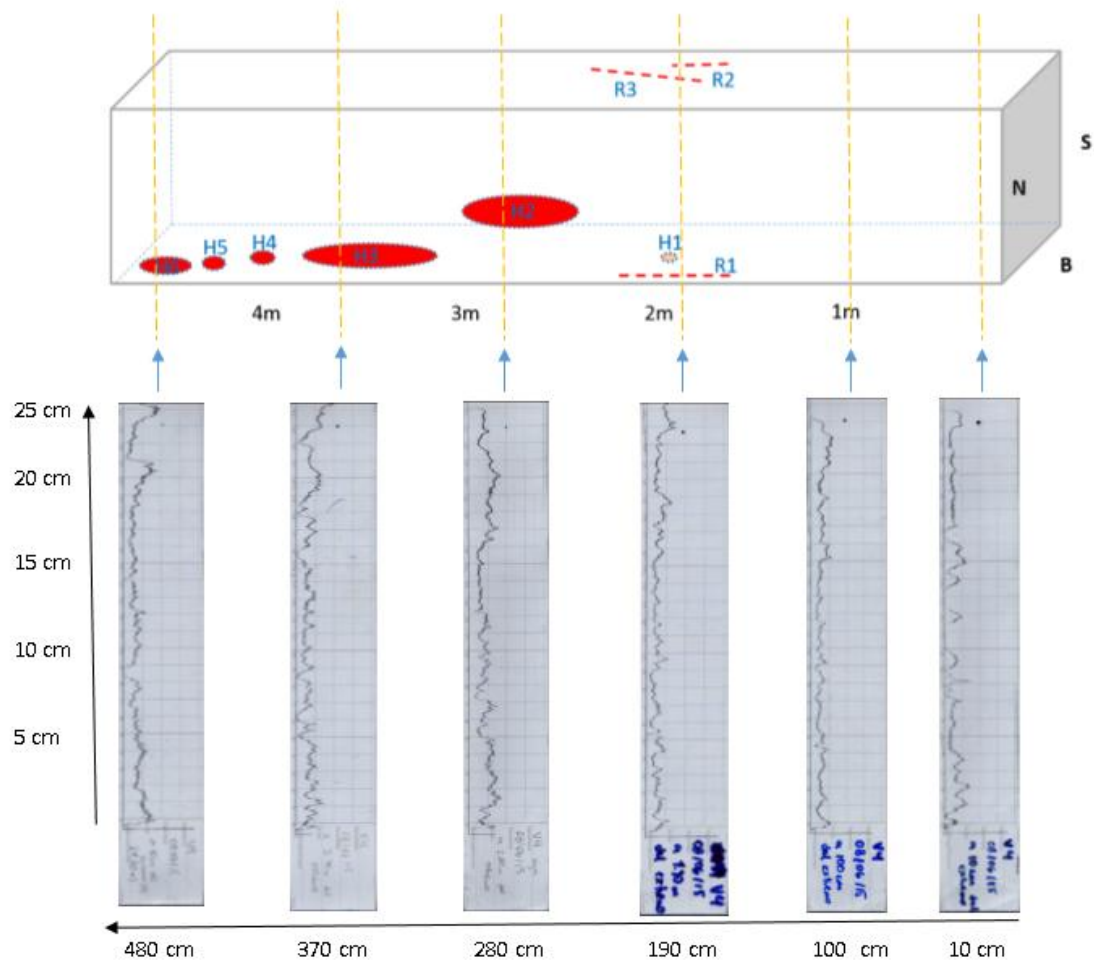
**Figura 27: Representación de los defectos bióticos y estructurales de la viga 4.**

En relación a las mediciones con el resistógrafo, las gráficas obtenidas según los intervalos establecidos muestran una resistencia a la penetración similar a lo largo de la pieza siendo la más baja en el intervalo de 10 a 100 cm (Figura 27).

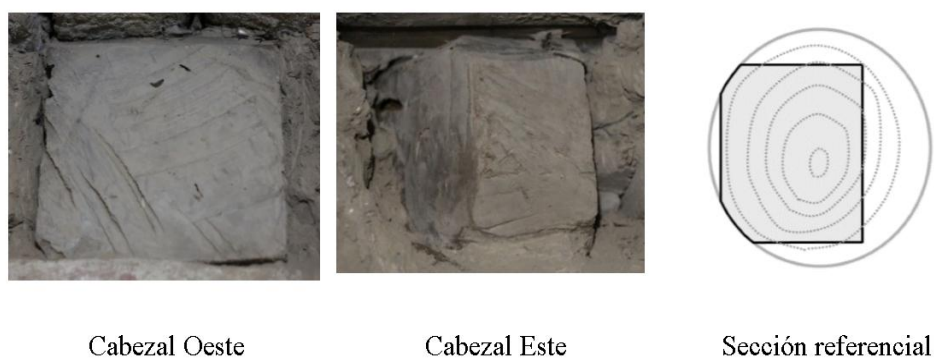
**Figura 28: Visualización frontal de los cabezales de la viga 4.**

Respecto estado de la cara frontal del cabezal del lado Oeste no registró ataque biótico relevante y el cabezal Este presento leve ataque biótico, como se aprecia en la Figura 28. Las dimensiones de los defectos, de acuerdo a las coordenadas, tanto en las caras longitudinales como del cabezal se presentan en el Anexo 4.

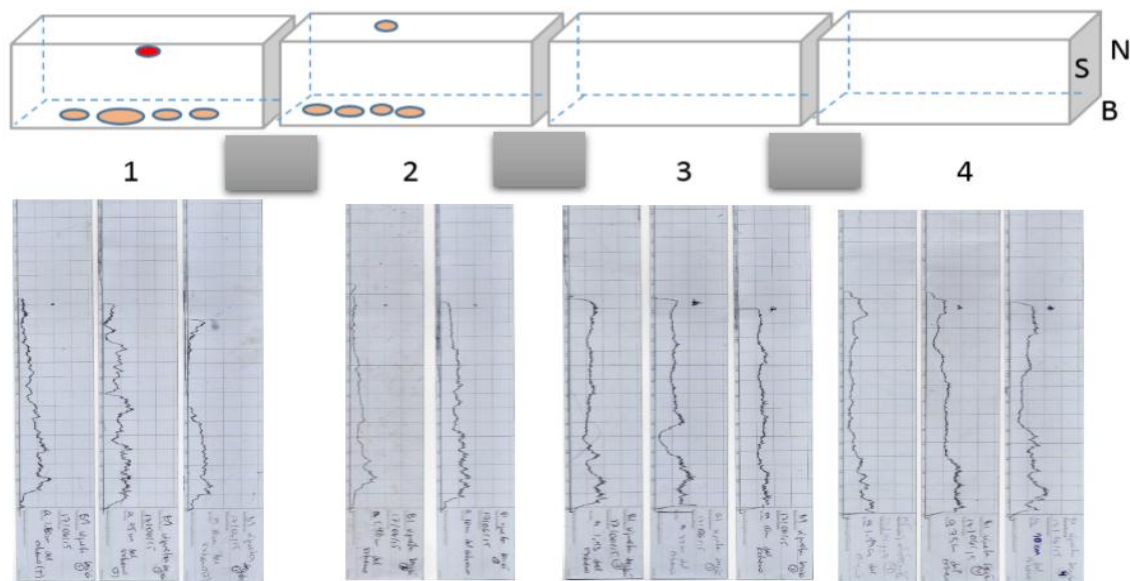
**Figura 29: Representación de los defectos bióticos y estructurales de la vigueta 1.**

En relación a las mediciones con el resistógrafo, las gráficas muestran una resistencia a la penetración variada a lo largo de la pieza siendo la más baja en la sección 1 y 2. (Figura 29).

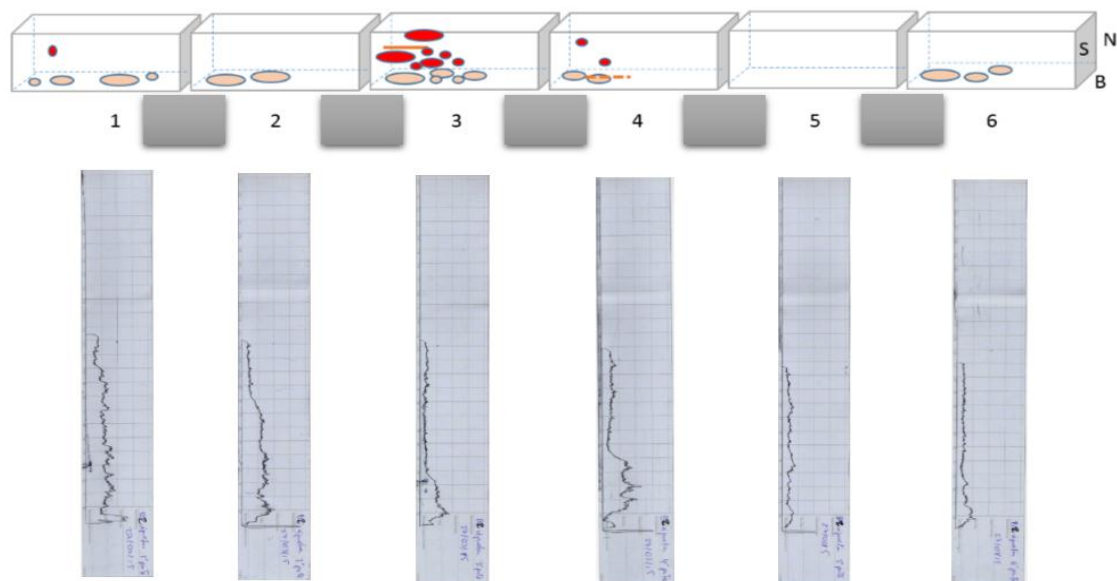
**Figura 30: Representación de los defectos bióticos y estructurales de la viga 2.**

En relación a las mediciones con el resistógrafo, las gráficas muestran una resistencia a la penetración variada a lo largo de la pieza siendo la más baja en la sección 3, 5 y 6. (Figura 30).

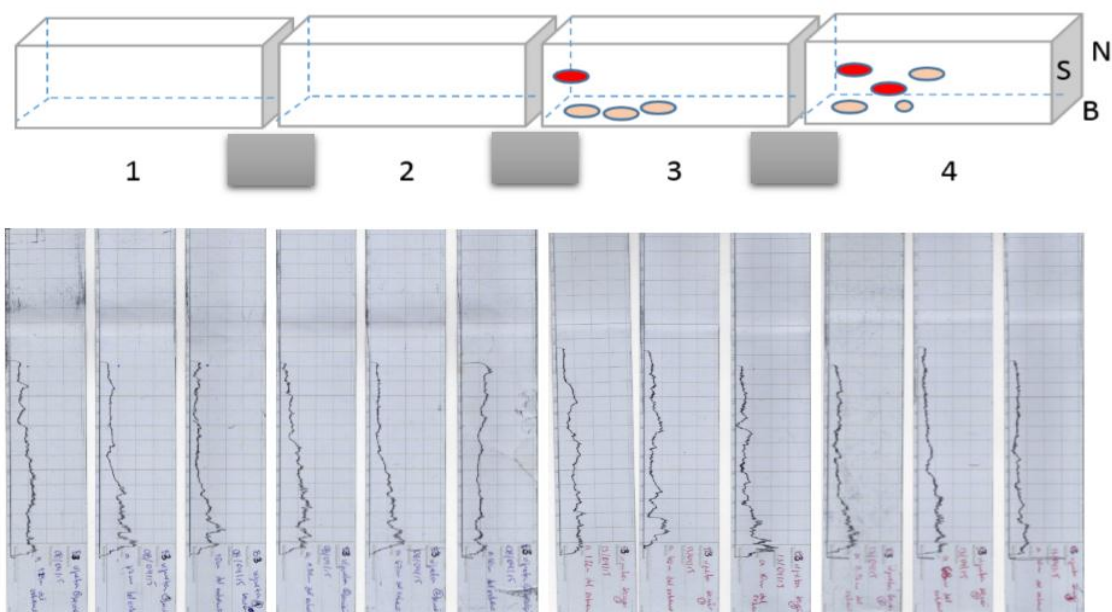
**Figura 31: Representación de los defectos bióticos y estructurales de la vigueta 3.**

En relación a las mediciones con el resistógrafo, las gráficas muestran una resistencia a la penetración similar a lo largo de la pieza siendo la más baja en la sección 3 y 4. (Figura 31).

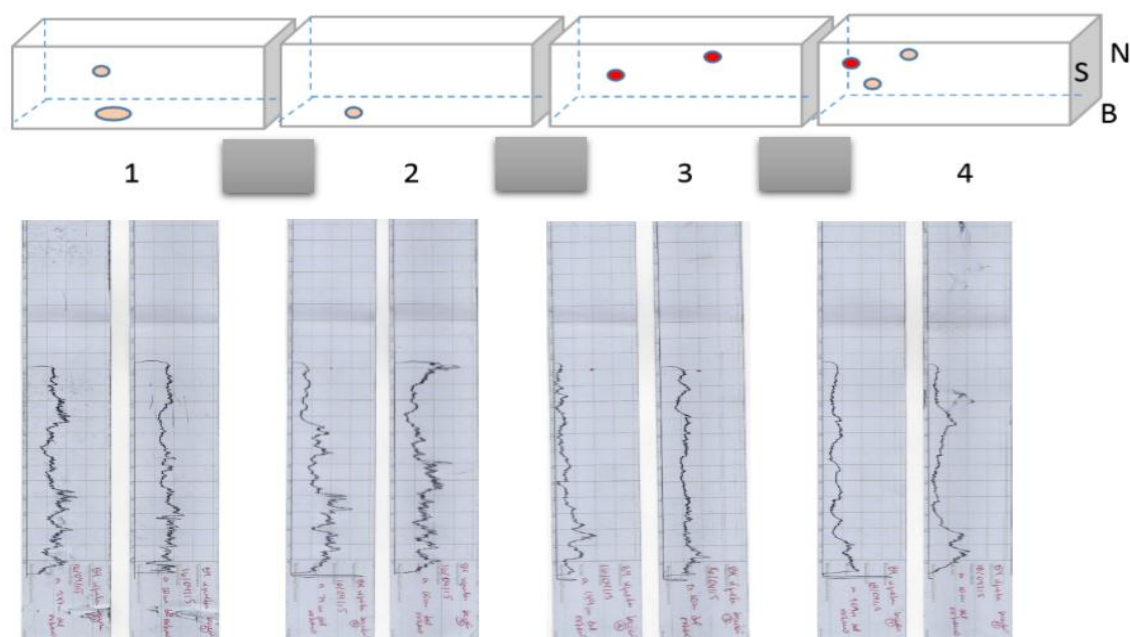
**Figura 32: Representación de los defectos bióticos y estructurales de la viga 4.**

En relación a las mediciones con el resistógrafo, las gráficas muestran una resistencia a la penetración variada a lo largo de la pieza siendo la más baja en la sección 3 y 4. (Figura 32).

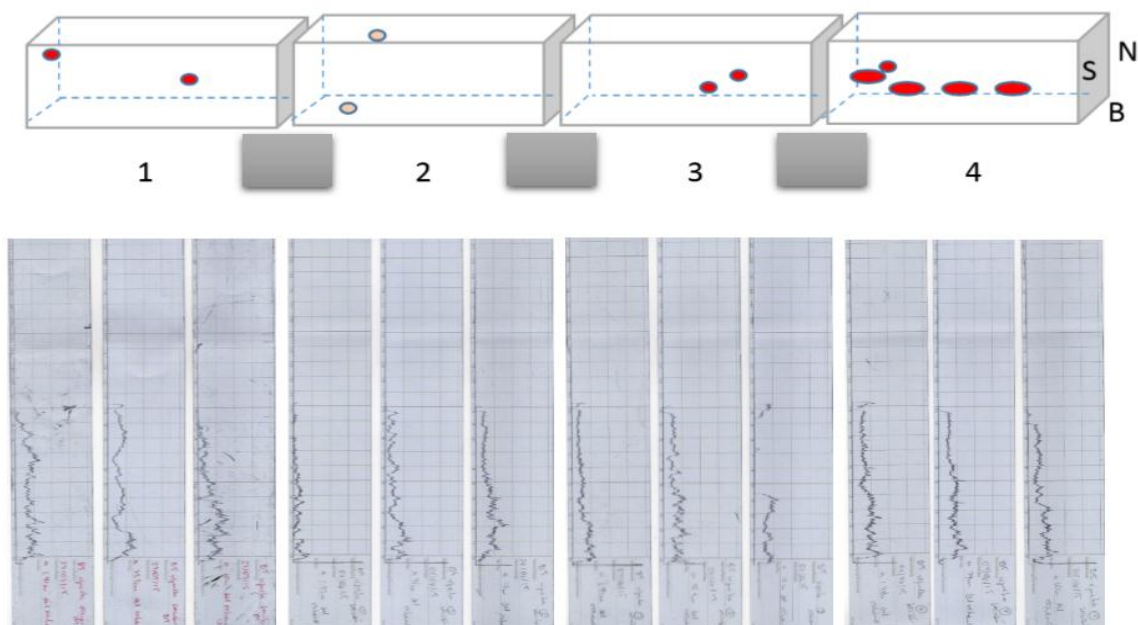
**Figura 33: Representación de los defectos bióticos y estructurales de la vigueta 5.**

En relación a las mediciones con el resistógrafo, las gráficas muestran una resistencia a la penetración similar a lo largo de la pieza siendo la más baja en la sección 2 y 3. (Figura 33).

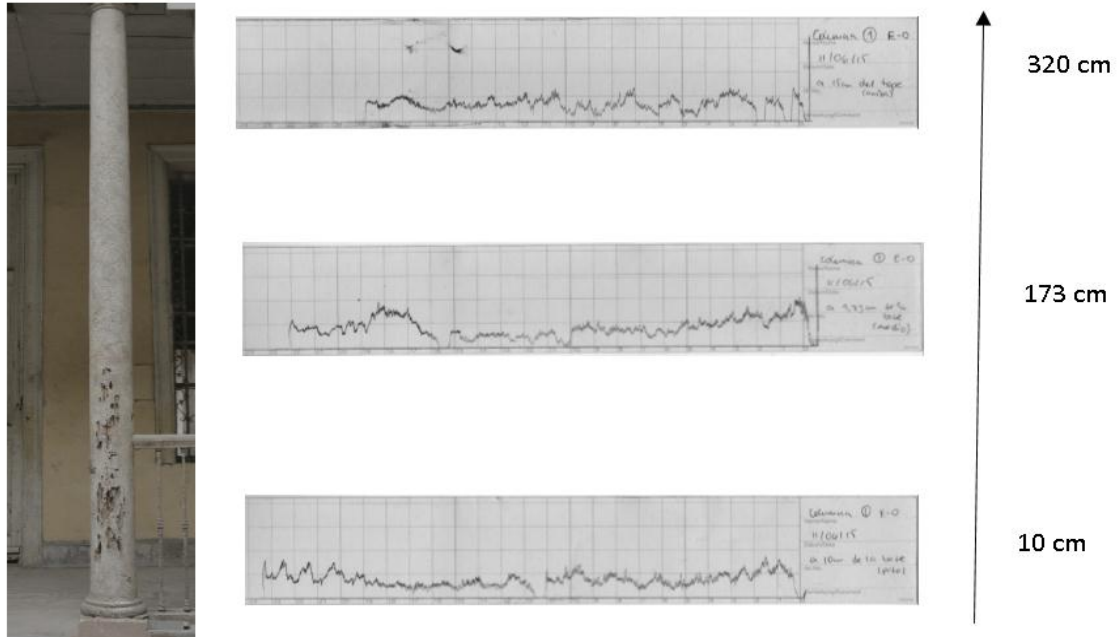
**Figura 34: Perfiles resistográficos de la columna 1.**

La inspección visual de la columna 1 presenta ataque biótico severo en el tercio cercano al suelo registrando una profundidad máxima de 4 cm; sin embargo al realizar las mediciones con el resistógrafo, las gráficas obtenidas en los tres niveles a lo largo del elemento, se observó una variada resistencia a la penetración a lo largo de la pieza presentando picos más bajos en la sección central, que visualmente no presenta ataques. La Figura 34 muestra estos resultados.

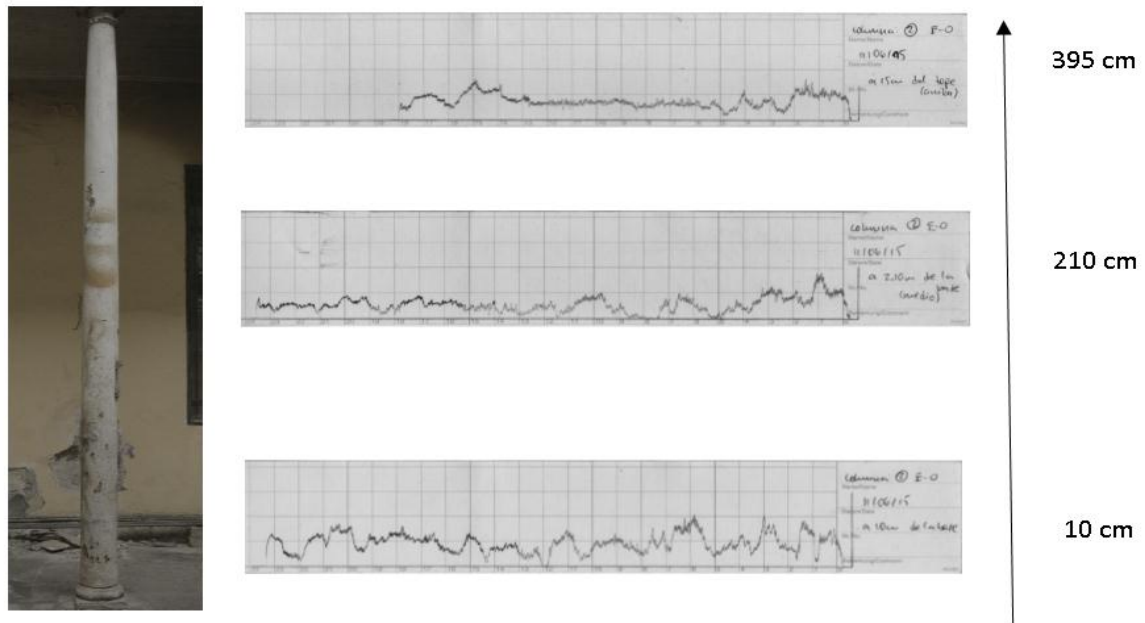
**Figura 35: Perfiles resistográficos de la columna 2.**

La inspección visual de la columna 2 presenta ataque biótico severo en el tercio cercano al suelo registrando una profundidad máxima de 2 cm; sin embargo al realizar las mediciones con el resistógrafo, las gráficas obtenidas en los tres niveles a lo largo del elemento, se observó una variada resistencia a la penetración a lo largo de la pieza presentando picos más bajos en la sección central, que visualmente no presenta ataques. La Figura 35 muestra estos resultados.

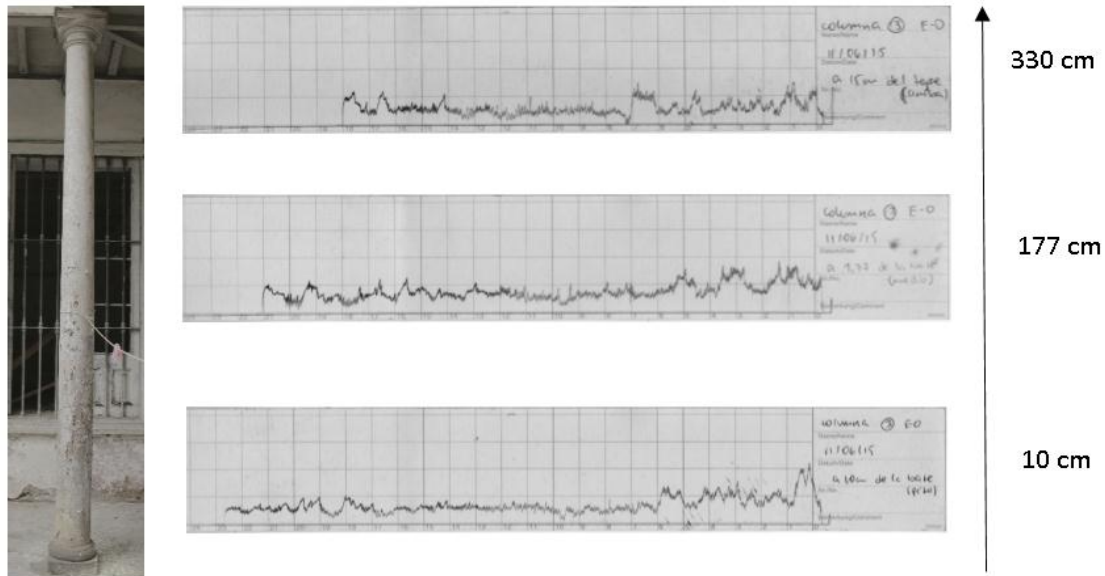
**Figura 36: Perfiles resistográficos de la columna 3.**

La inspección visual de la columna 3 presenta ataque biótico severo en el tercio cerca al suelo, registrando una profundidad máxima de 3 cm; sin embargo al realizar las mediciones con el resistógrafo, las gráficas obtenidas en los tres niveles a lo largo del elemento, se observó una variada resistencia a la penetración a lo largo de la pieza presentando picos más bajos en la sección central, que visualmente no presenta ataques. La Figura 36 muestra estos resultados.

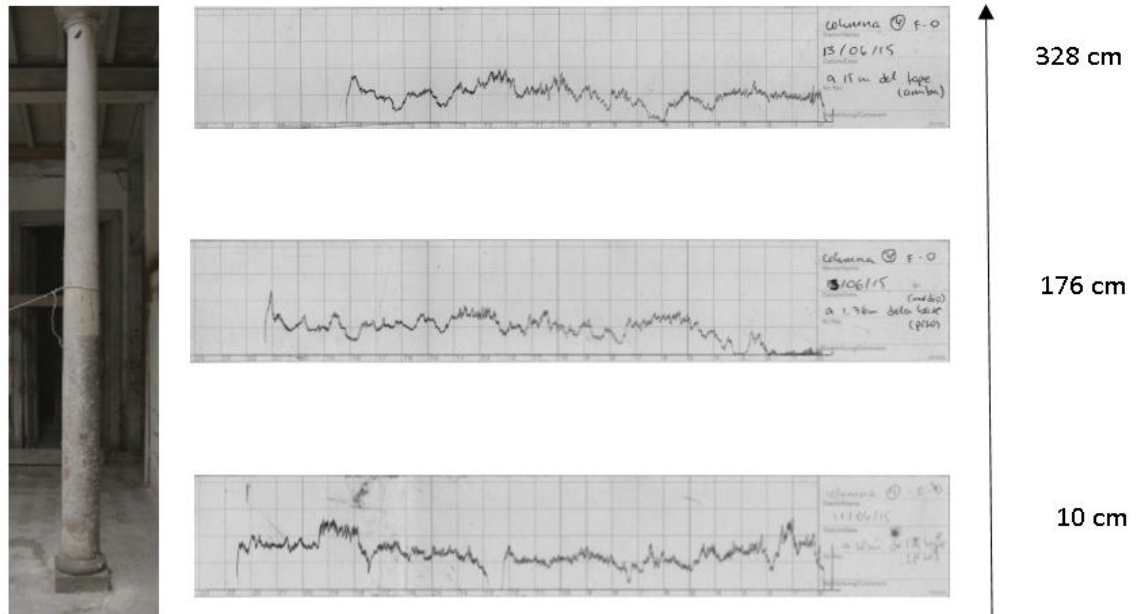
**Figura 37: Perfiles resistográficos de la columna 4.**

La inspección visual de la columna 4 presenta ataque biótico severo en el tercio cerca al suelo, registrando una profundidad máxima de 1,5 cm, sin embargo al realizar las mediciones con el resistógrafo, las gráficas obtenidas en los tres niveles a lo largo del elemento, se observó una variada resistencia a la penetración a lo largo de la pieza presentando picos más bajos en la sección central, que visualmente no presenta ataques. La Figura 37 muestra estos resultados.
