**UNIVERSIDAD NACIONAL AGRARIA
LA MOLINA**

**“APLICACIÓN DE TELEDETECCIÓN Y SISTEMAS DE
INFORMACIÓN GEOGRAFICA EN LA ELABORACIÓN DE
INSTRUMENTOS DE GESTIÓN AMBIENTAL”**

**Trabajo de Suficiencia Profesional para Optar el Título de:
INGENIERA AMBIENTAL**

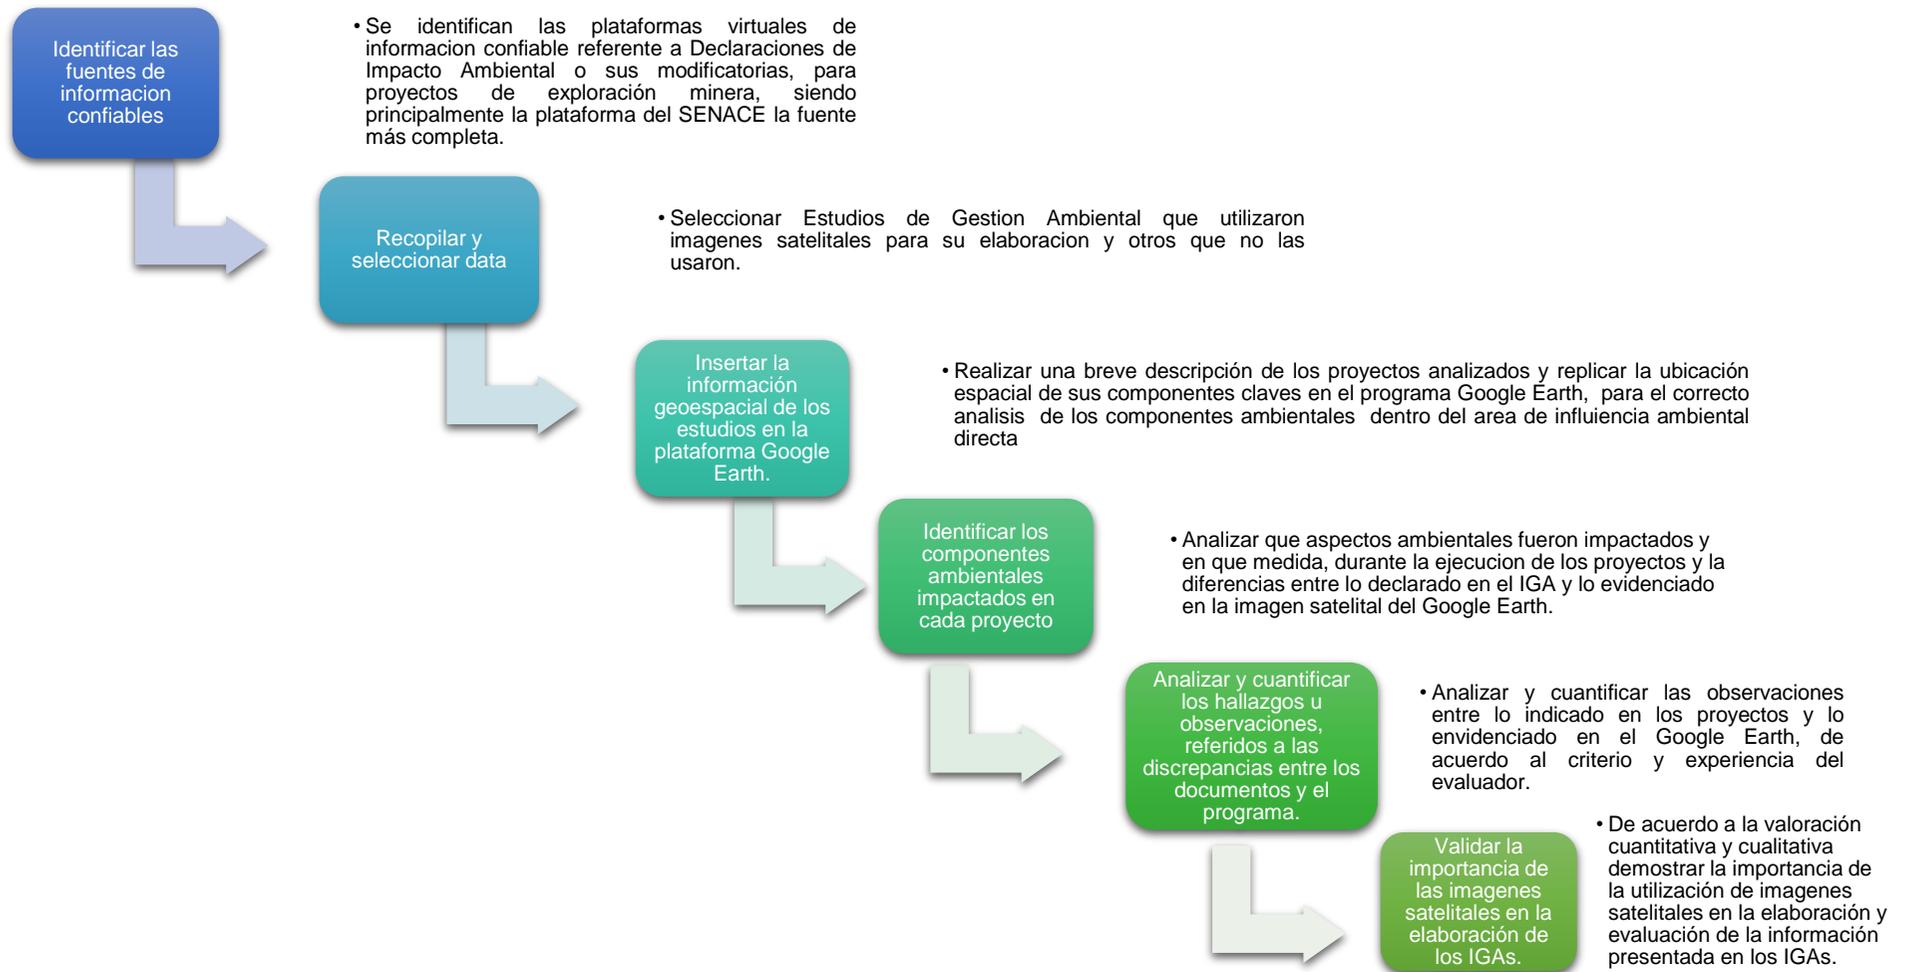
Figura 1: Metodología aplicada

Para el cumplimiento del tercer objetivo, en el cual se analiza la importancia del uso de información geoespacial proveniente de herramientas de Teledetección y Sistemas de Información Geográfica, en la formulación y evaluación de Instrumentos de Gestión Ambiental, se cuantifica y valora las “observaciones” existentes; esto mediante un análisis cuantitativo y cualitativo, en este último se usó el principio de Pareto donde se asume un valor de importancia de los hallazgos realizados.

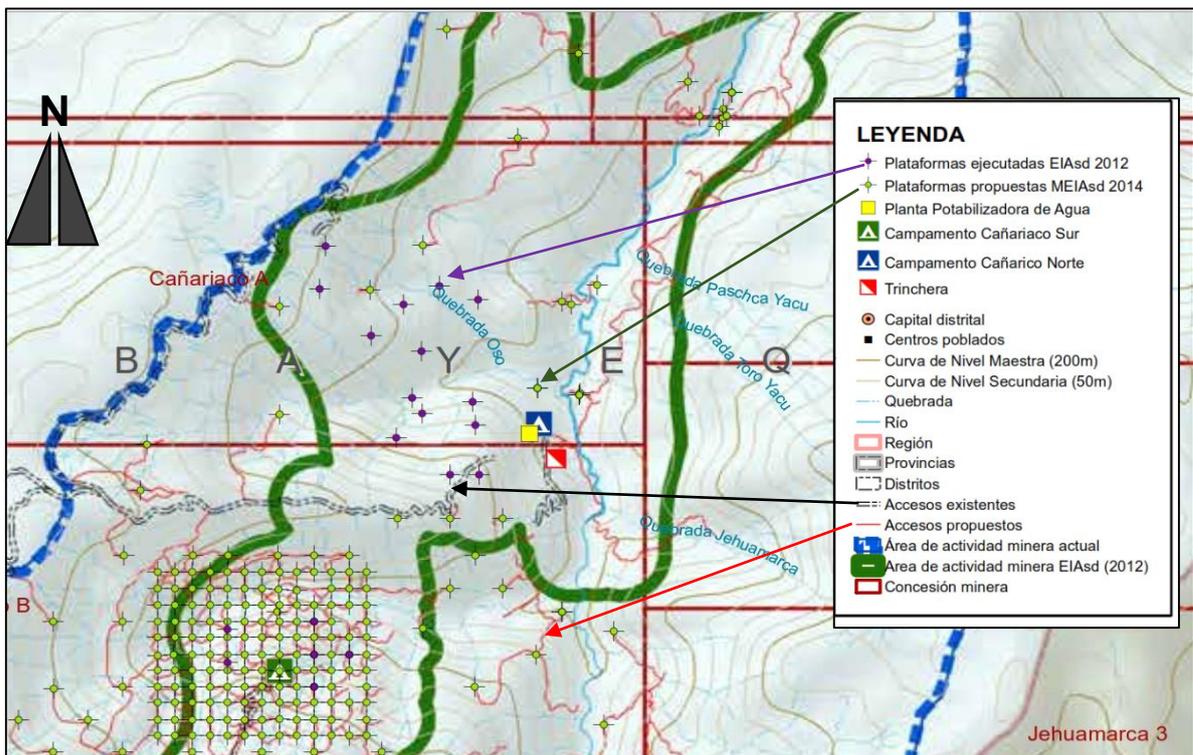
Figura 5: Extracto de la figura 5.2 del MEIAAsd – zona norte sobre campamento

En la Figura 5, el titular manifiesta que se han ejecutado plataformas en la zona norte del proyecto, también menciona que se están proponiendo nuevas plataformas en la modificatoria y muestran en color rojo los accesos que solicitan, más no han colocado los accesos ejecutados, solo colocaron los accesos existentes previos al proyecto, esto ejemplificado mediante flechas en la figura.

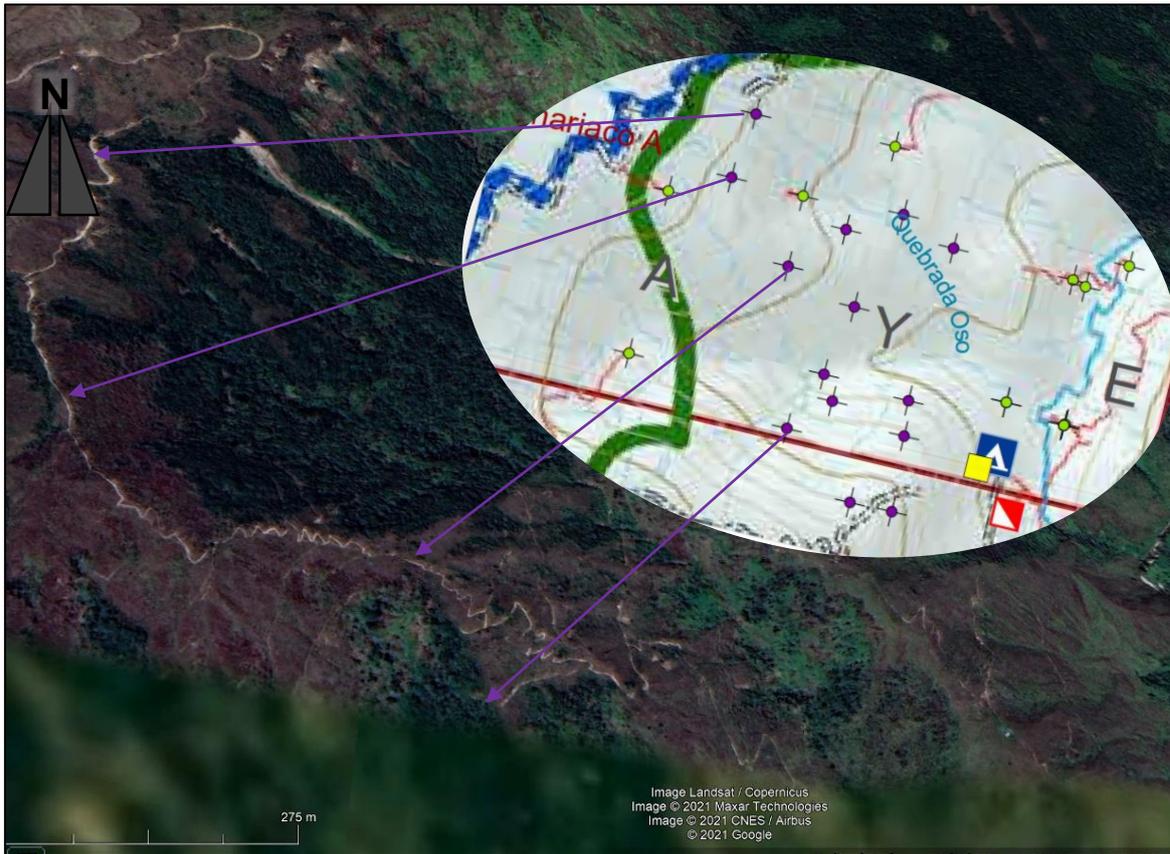
Figura 6: Imagen satelital de los accesos ejecutados no plasmados en el MEIAsd

Se revisó todo el material en línea del proyecto y en ningún mapa se colocaron los accesos ejecutados, mismos que debieron ser cuantificados en área y remediados al finalizar el proyecto; sin embargo, en las imágenes del Google Earth se pueden evidenciar tanto accesos como plataformas y pozas de sedimentación.

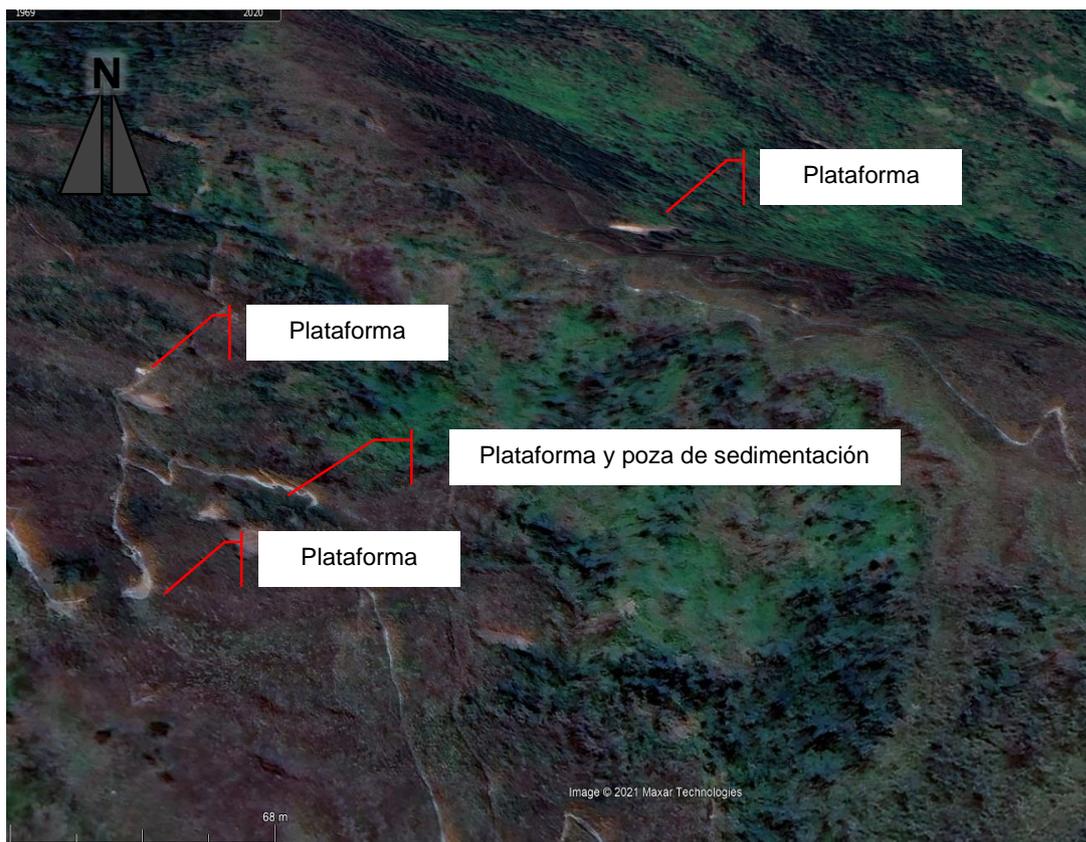
Figura 7: Imagen satelital de componentes ejecutados plasmados en el MEIAsd – no remediados

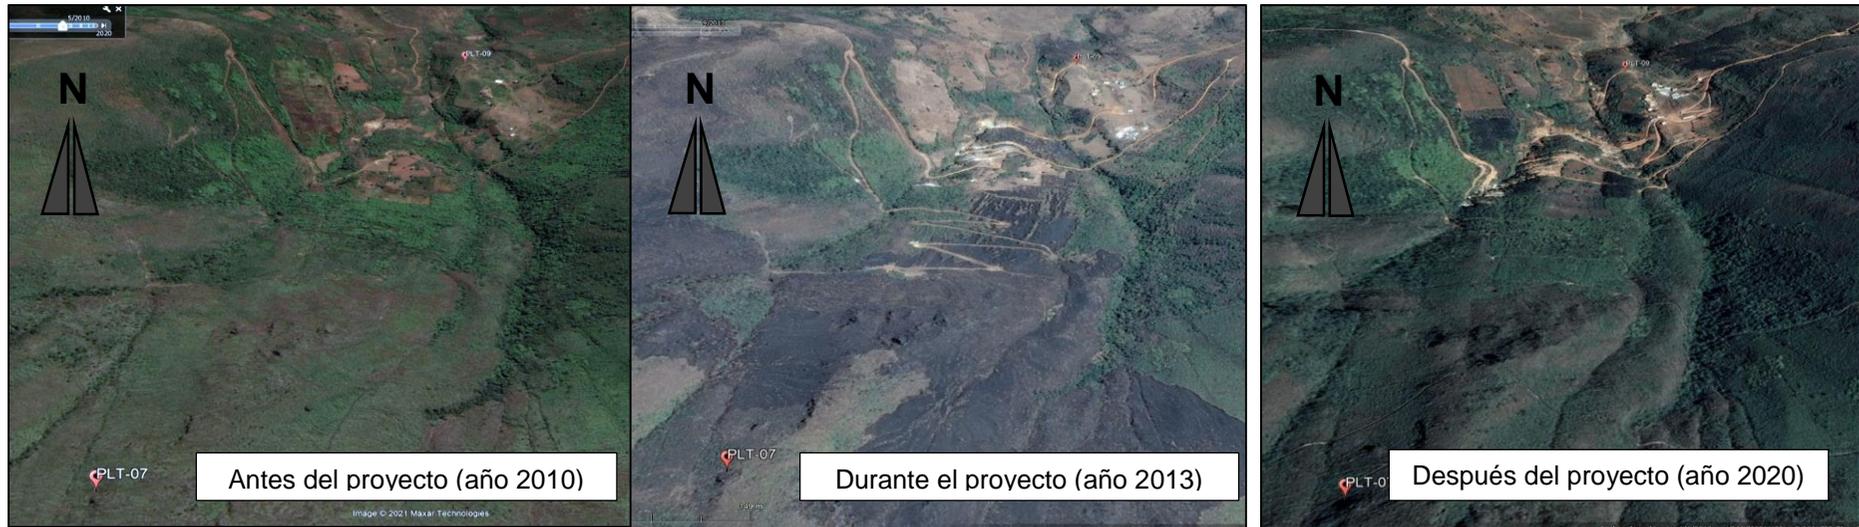
Figura 9: Imagen satelital del Proyecto Pachagón

Se ubica en el programa Google Earth el proyecto y se toman las imágenes satelitales de los años 2010, 2013 y 2020, años correspondientes a los periodos de antes, durante y después de la ejecución del proyecto de exploración, las imágenes satelitales se muestran en la siguiente figura.

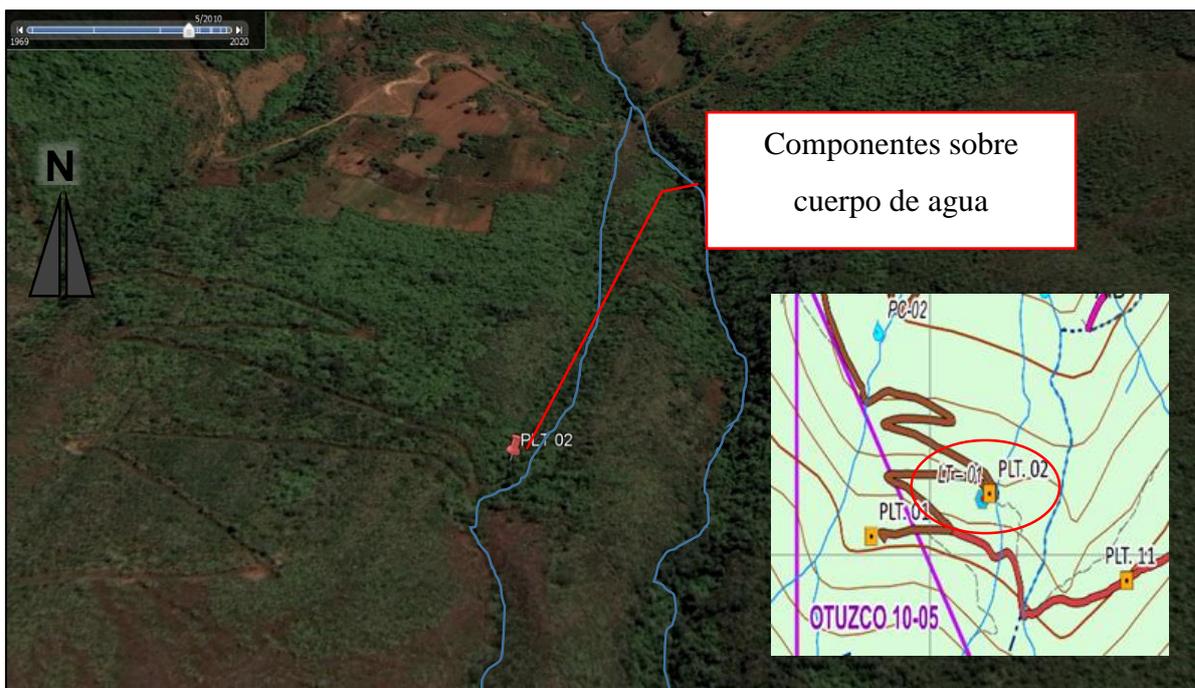
Figura 10: Ubicación de la plataforma 2 a menos de 50 m de quebrada sin nombre

Ambas ubicadas sobre la quebrada sin nombre, evidenciada tanto en el mapa del proyecto como en la imagen satelital, es más, en el documento se menciona que la distancia de esta plataforma hacia un cuerpo de agua es de 115 m.

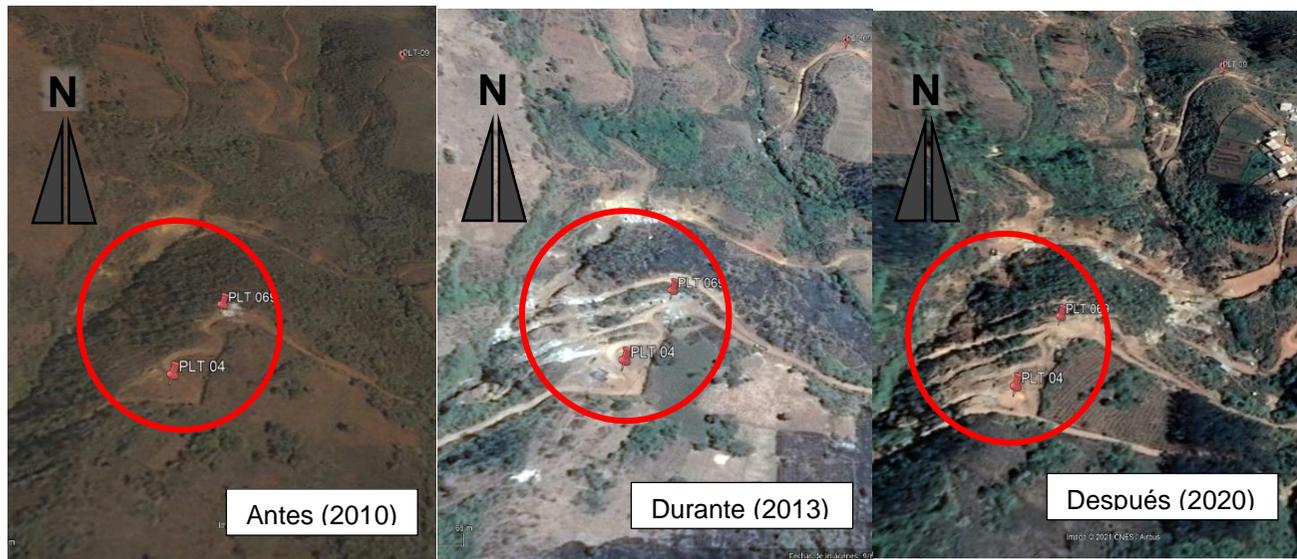
Figura 11: Comparación de imágenes satelitales que evidencian erosión

El principal problema del desbroce y nivelación para la habilitación de las plataformas, es la erosión que puede producirse en zonas donde la pendiente es pronunciada. En este caso se hace evidente la erosión del suelo alrededor de las plataformas 4 y 6, áreas que con el pasar del tiempo muestran evidencias de mayor erosión. Por lo que el impacto evidenciado es mayor al evaluado en el instrumento de gestión ambiental.

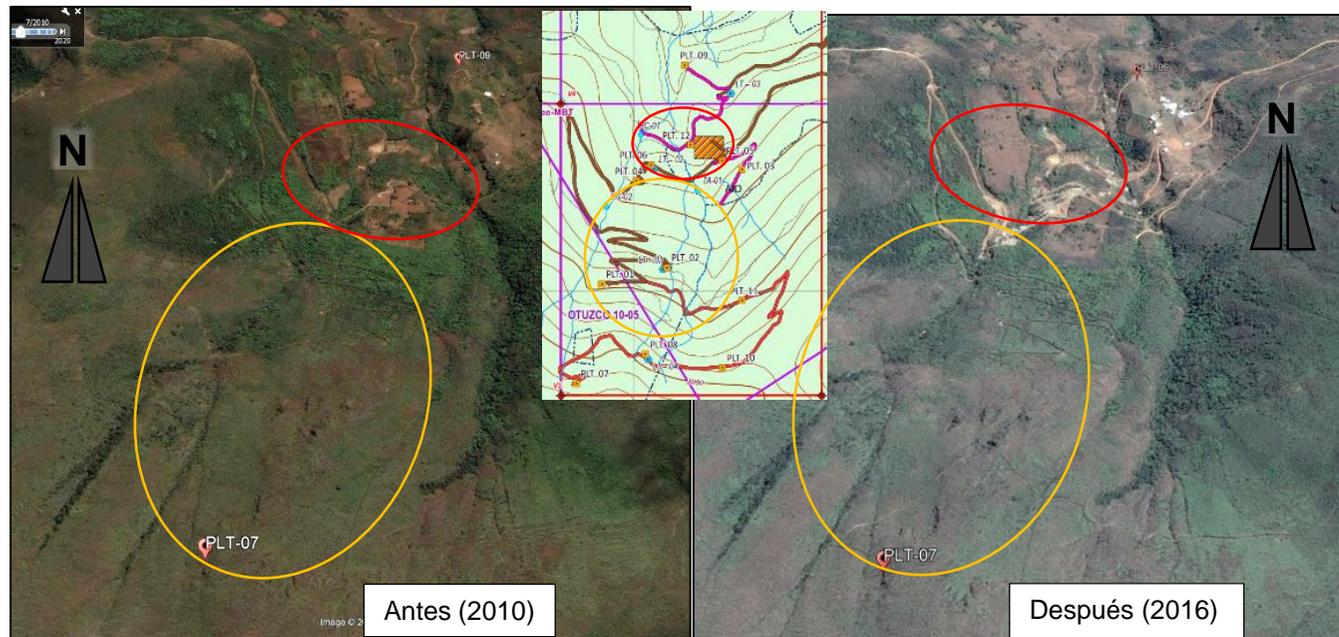
Figura 12: Comparación entre las áreas de emplazamiento del proyecto para análisis de cobertura vegetal

Para un análisis práctico se hará una comparación entre las imágenes satelitales del año 2010 (previo al proyecto) y el 2016 (posterior al proyecto).

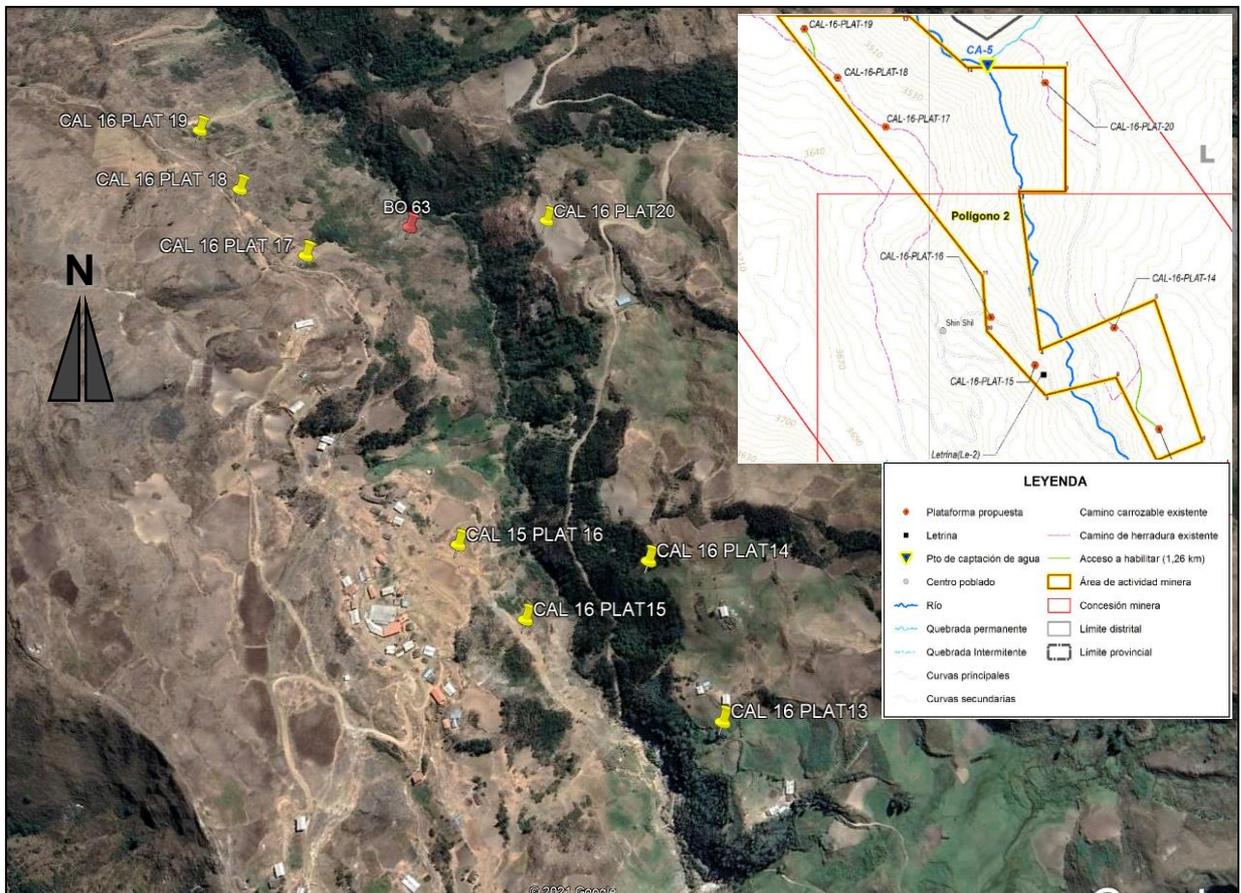
Figura 14: Imagen satelital del 2019 - mapa M03 componentes de exploración

El proyecto de exploración minera Calamaca está dividido en tres polígonos, para el presente estudio se evaluarán los componentes del polígono 2, en el que se ejecutaron 8 plataformas de perforación diamantina y 16 Pozas de sedimentación, además de 44 m de accesos nuevos.

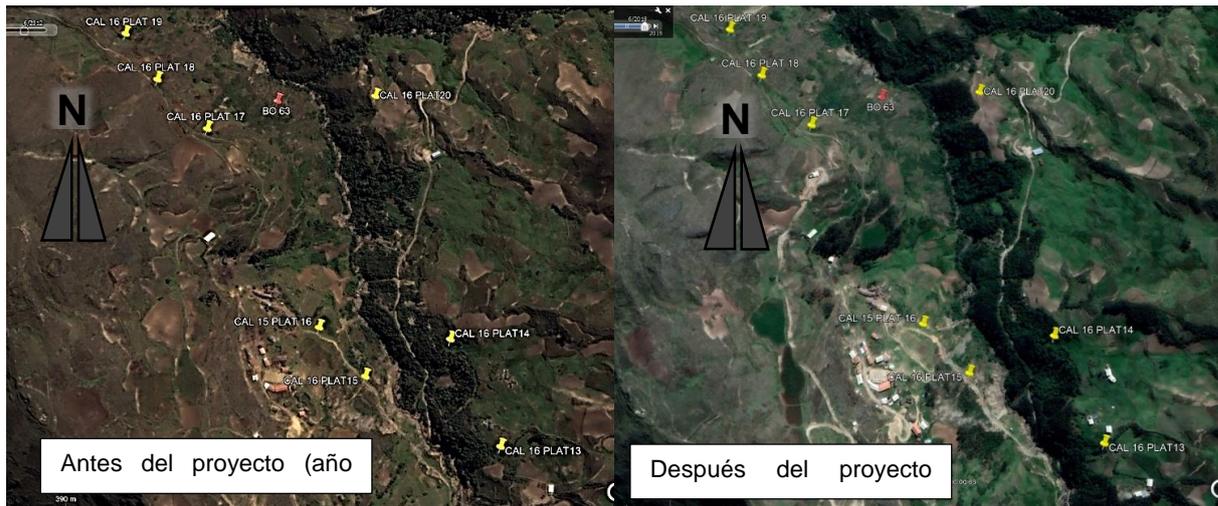
Figura 15: Imagen comparativas de 2012 y 2018

Se hace la comparación entre las imágenes antes y después del proyecto de exploración minera y se concluye que no se evidencia cambio significativo.

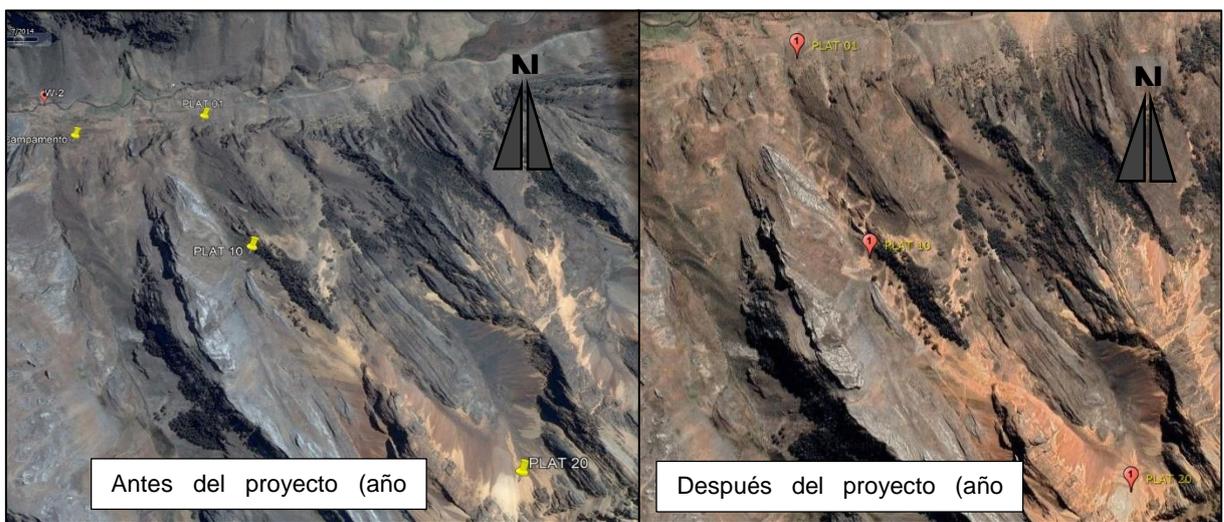
Figura 17: Imágenes satelitales de 2013 y 2019

Las imágenes analizadas corresponden a la del 13 de agosto del 2013 y del 22 de junio del 2019 y en ellas se puede apreciar las diferencias del área de emplazamiento del proyecto antes y después de su ejecución.

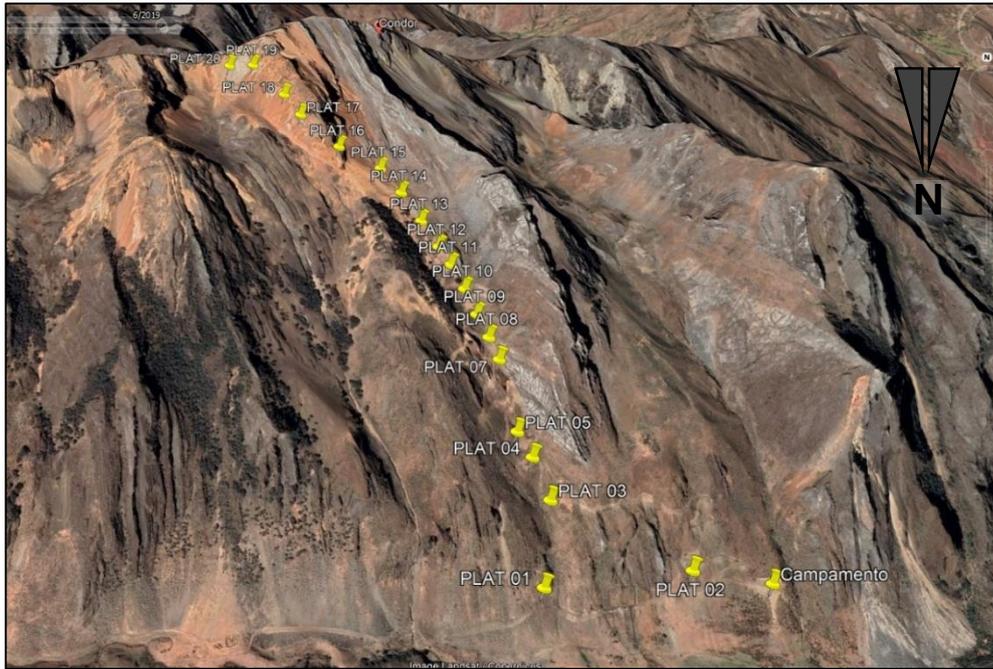
Figura 18: Ubicación de las plataformas de exploración en el programa Google Earth

Con la finalidad de una interpretación adecuada de la información brindada por el programa Google Earth, se invirtió el norte de la imagen esto a consecuencia de que el proyecto presenta una pendiente pronunciada, siendo 900 metros la diferencia entre la primera y la última plataforma.

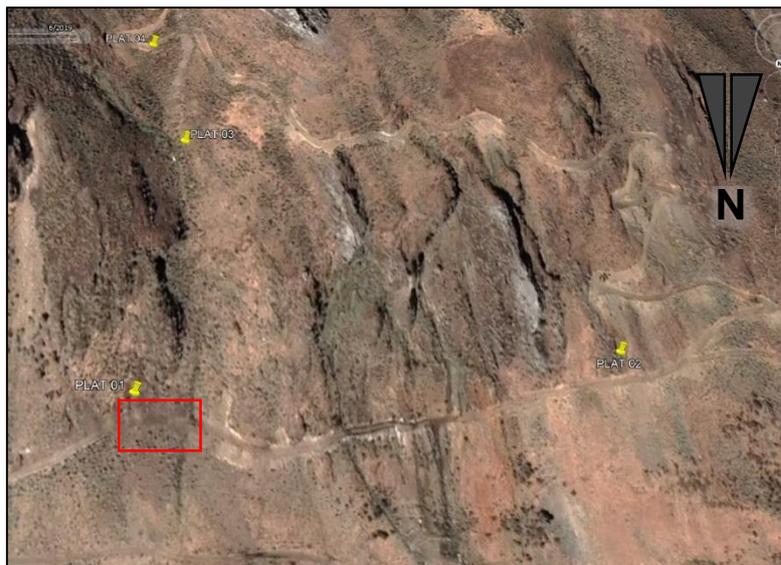
Figura 19: Plataforma 1 ejecutada

FUENTE: Elaboración propia – programa Google Earth
 Escala de la figura: 1:200
 Capturas de imagen del año 2019

A continuación, se presenta las evidencias de los componentes ejecutados, siendo que la imagen satelital del 2017 (Figura 20), presenta incluso, parte del equipo utilizado para los proyectos de exploración.

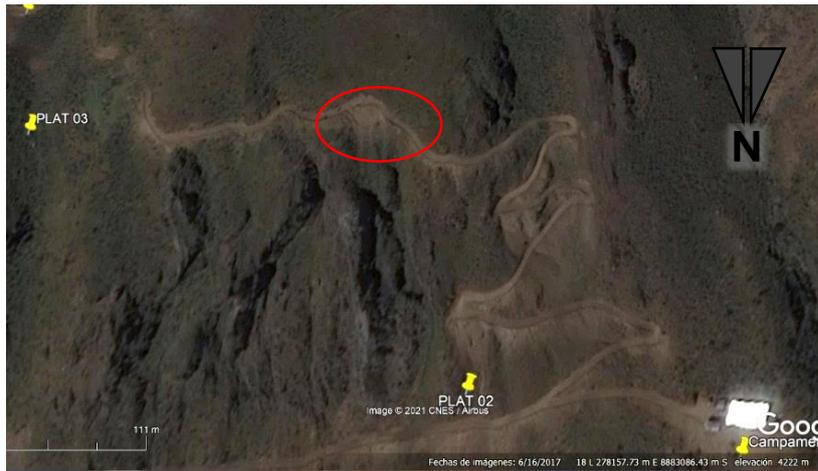
Figura 20: Plataforma SN

FUENTE: Elaboración propia – programa Google Earth

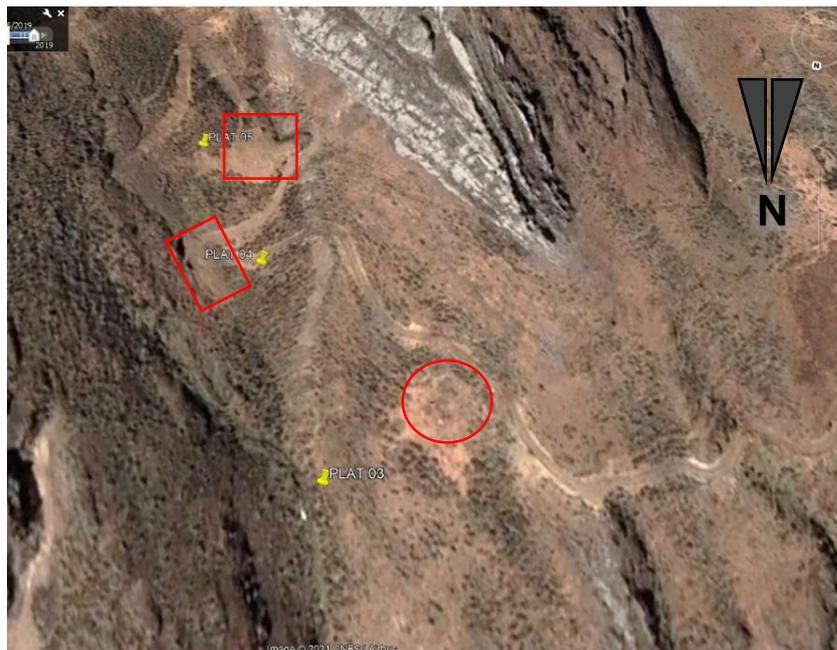
Figura 21: Plataforma 3, a 35 m de lo aprobado - Plataformas 4 y 5

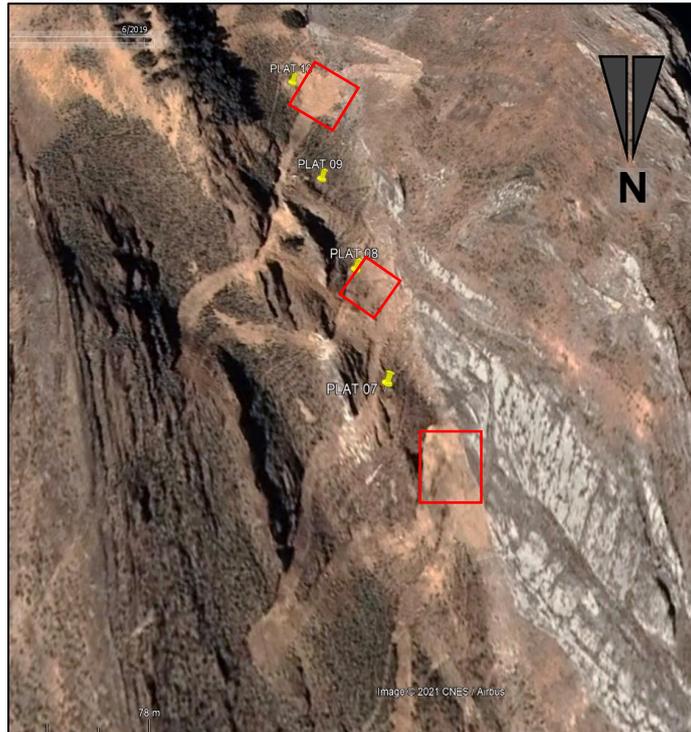
Figura 22: Plataforma 7 (a 40m de ubicación aprobada) - plataformas 8 y 10

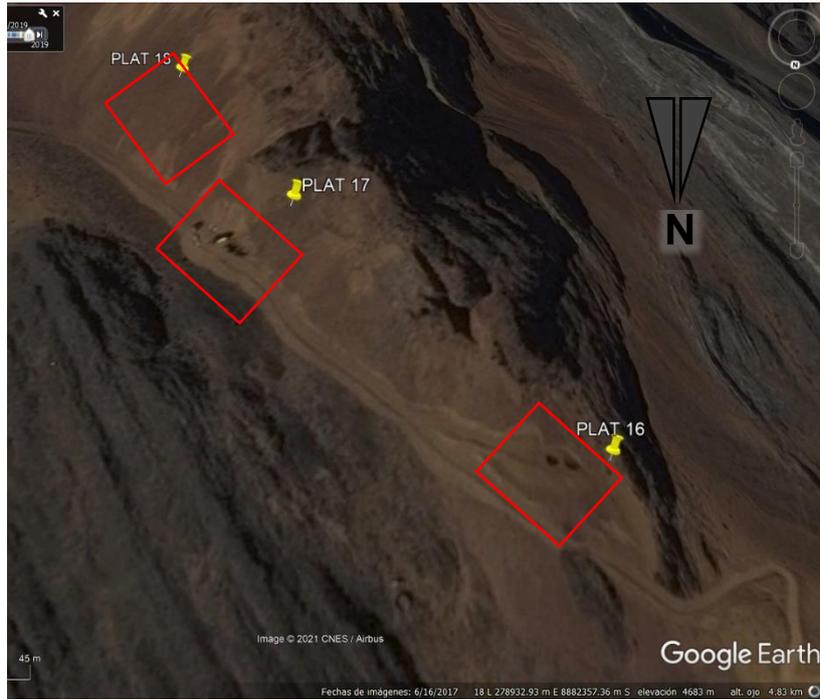
Figura 24: Plataforma 16 y 17(a 35 m de ubicación aprobada)

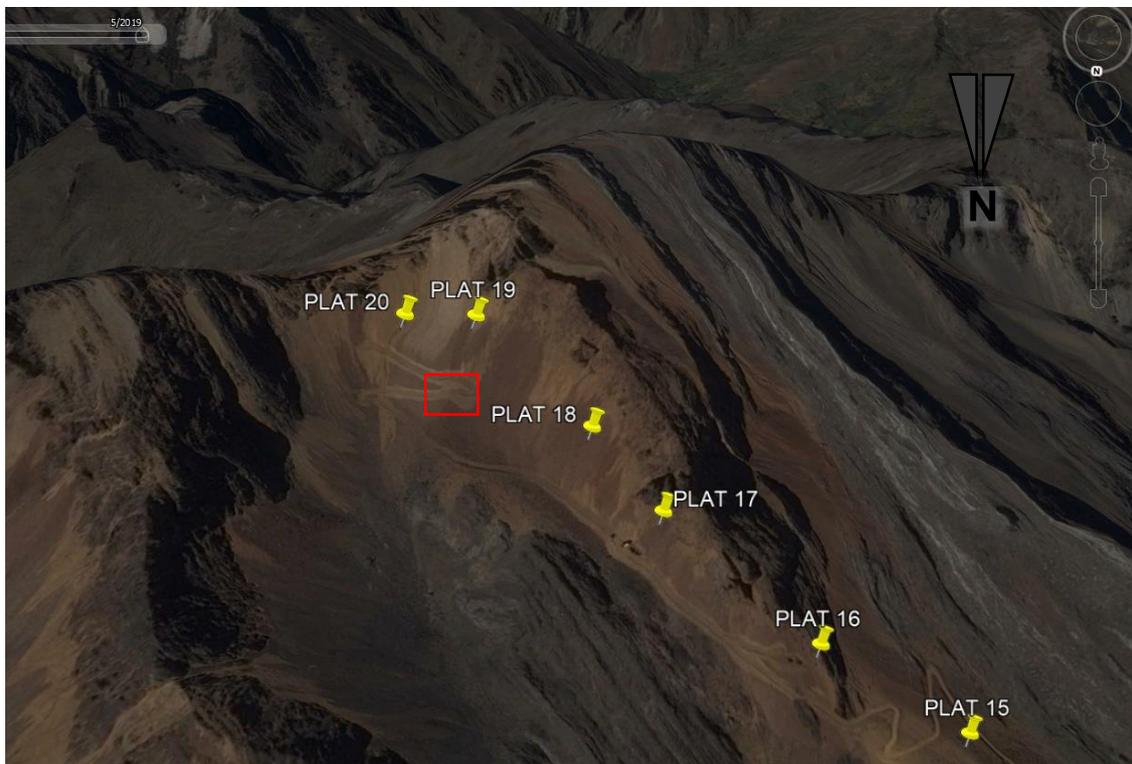
Figura 25: Plataforma 19

FUENTE: Elaboración propia – programa Google Earth

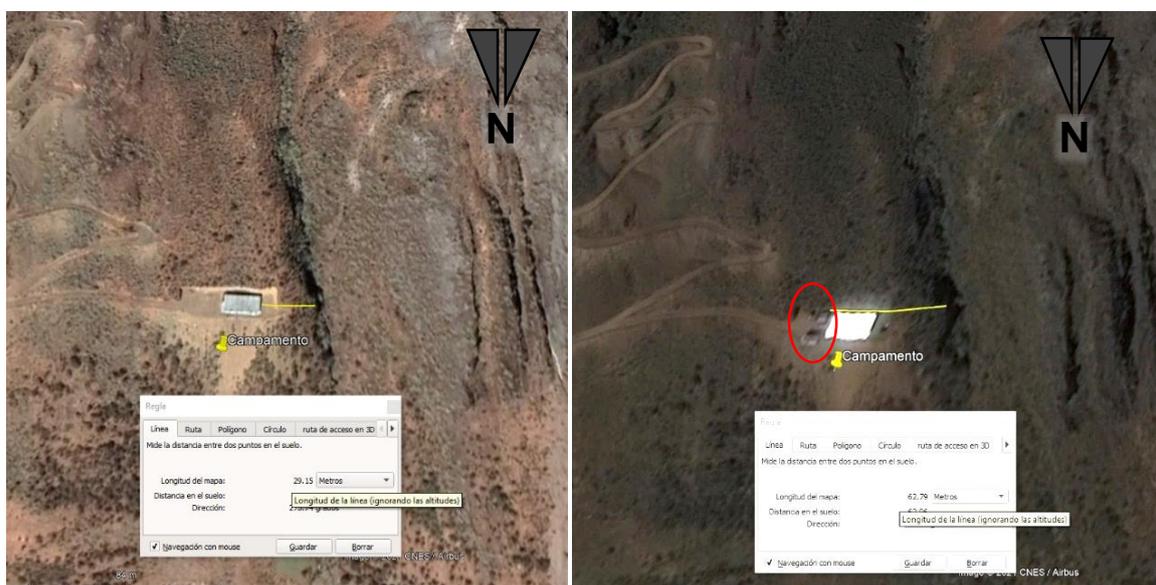
Figura 26: Ubicación de campamento

En el análisis de las imágenes satelitales del programa se puede evidenciar que los componentes del proyecto están a no menos de 50 metros de cualquier cuerpo de agua permanente, sin embargo, el campamento se encuentra a 29 m de un cuerpo de agua intermitente o estacional, esto último podría convertirse en una observación por la entidad fiscalizadora de no tomarse las medidas de protección necesarias para evitar la pérdida de calidad del agua de esta quebrada estacional, tomando en cuenta que los campamentos alberga aproximadamente 22 trabajadores y cuenta con letrinas el titular minero ha ubicado estos últimos a un distancia de 62 m del cuerpo de agua, la pérdida de la calidad del agua solo podría reflejarse en los informes de monitoreo semestral de agua.

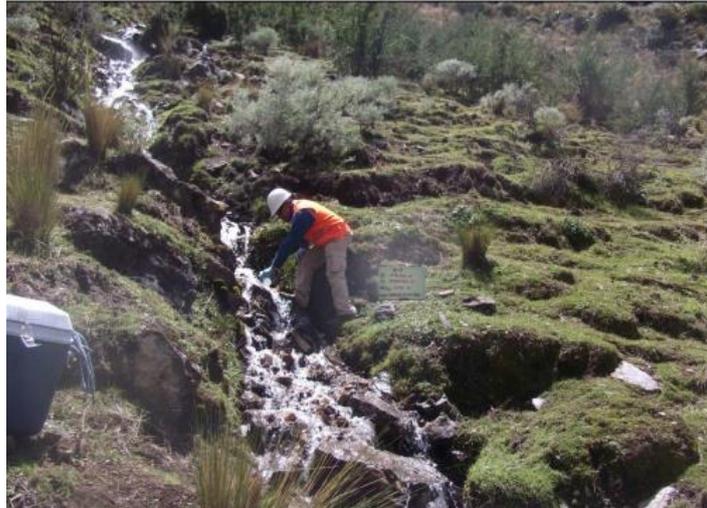
Figura 27: Cuerpo de agua, quebrada Sin Nombre

En la Figura 27, se evidencia el punto de muestreo de calidad de agua, donde se puede apreciar la topografía del área y la sensibilidad de este ecosistema a las actividades humanas que pudieran realizarse en el campamento.

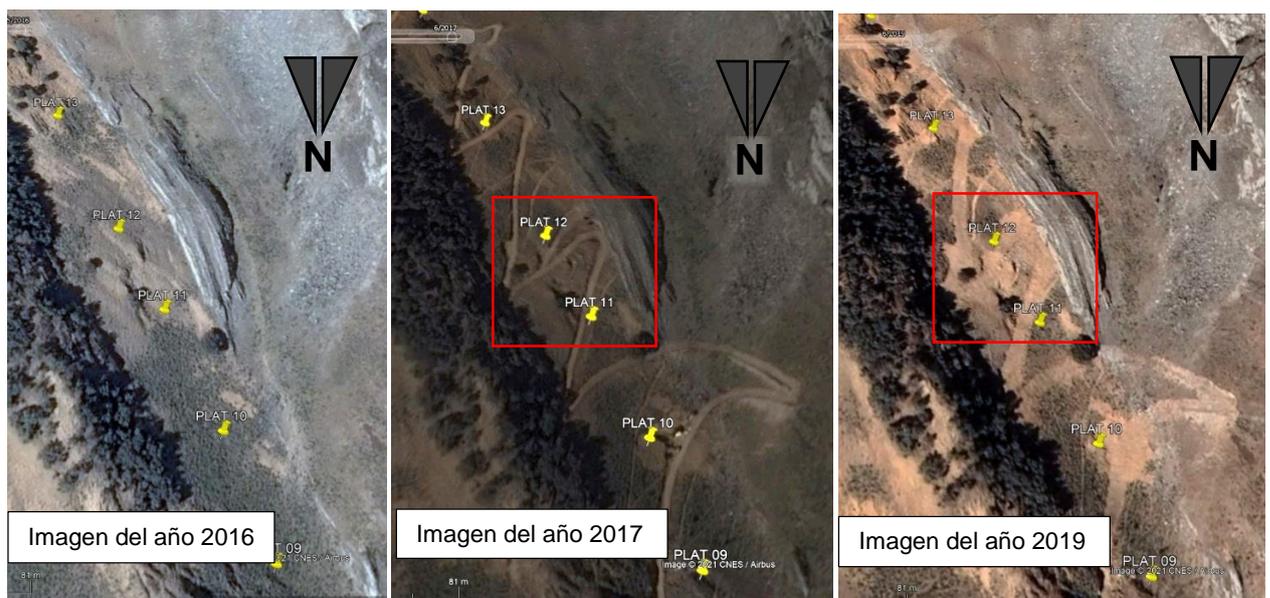
Figura 28: Erosión de suelo

Cómo se pudo evidenciar en las imágenes presentadas, el área de emplazamiento del proyecto no cuenta con excesiva cobertura vegetal y antes de este proyecto no tenía uso productivo, sin embargo, se observa que se ha erosionado debido a las pronunciadas pendientes que existen entre las plataformas, también se observa que no solo se han ejecutado los accesos aprobados sino que el suelo presenta zonas de tránsito peatonal; esto incrementa la posibilidad de erosión de la zona cómo se evidencia en las siguientes imágenes.

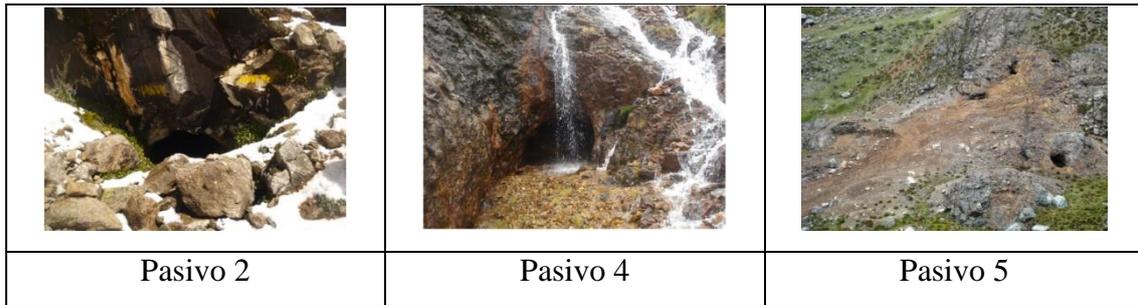
Figura 30: Pasivos ambientales - Bocaminas

Además de la peculiaridad antes descrita, en la DIA se expresa que se encontraron 7 pasivos ambientales importancia entre las cuales figuran 5 bocaminas y dos de ellas presentan afluentes, a continuación, se presentan algunos registros fotográficos extraídos de la DIA.

FUENTE: DIA del proyecto Patygin

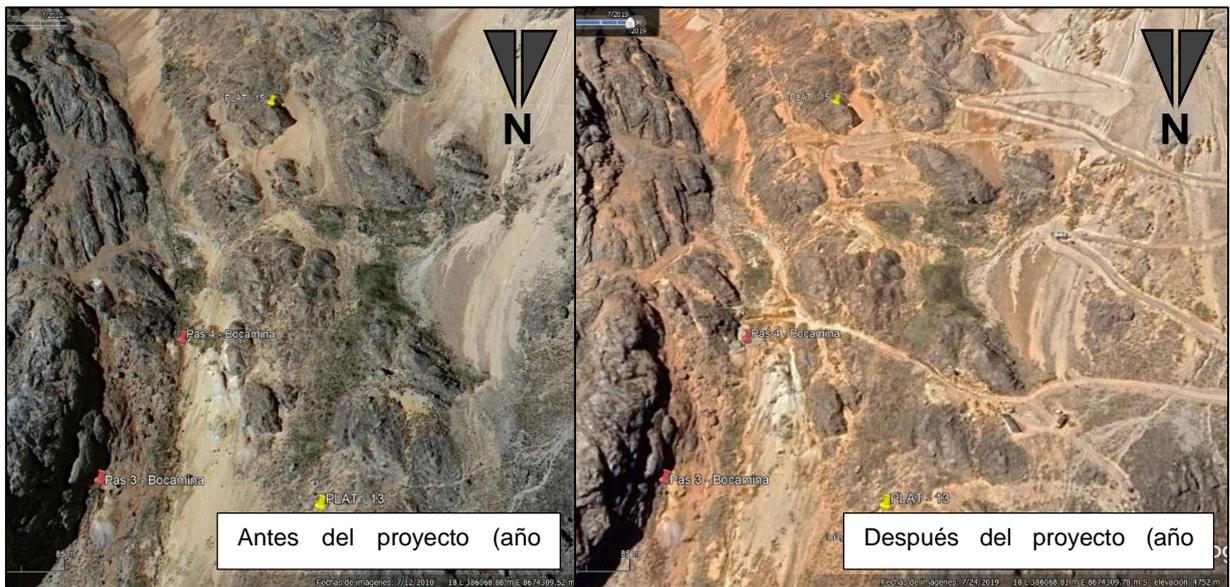
Figura 32: Imagen satelital del año 2010 y 2019

FUENTE: Elaboración propia – programa Google Earth

de estos ecosistemas. Además del daño causado por el acceso ejecutado, existe discrepancia entre las dimensiones de los bofedales declarados en la DIA, y los que se pueden observar en las imágenes satelitales del 2010.

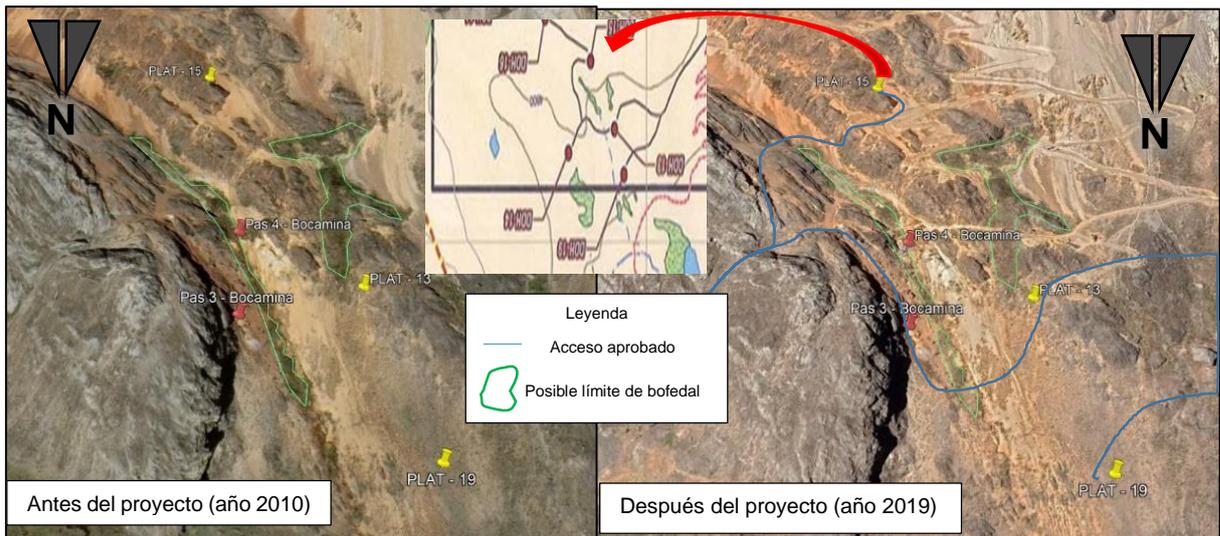
Figura 33: Accesos ejecutados VS accesos aprobados

Se observa que existe actividades entre las plataformas 13 y 15, además los accesos evidenciados en la imagen que no corresponden en su totalidad a lo emitido en la DIA, por lo tanto, a lo aprobado por las autoridades competentes; se observa que uno de los accesos cruza 2 bofedales y que ninguna de las plataformas ejecutadas ha sido rehabilitada.

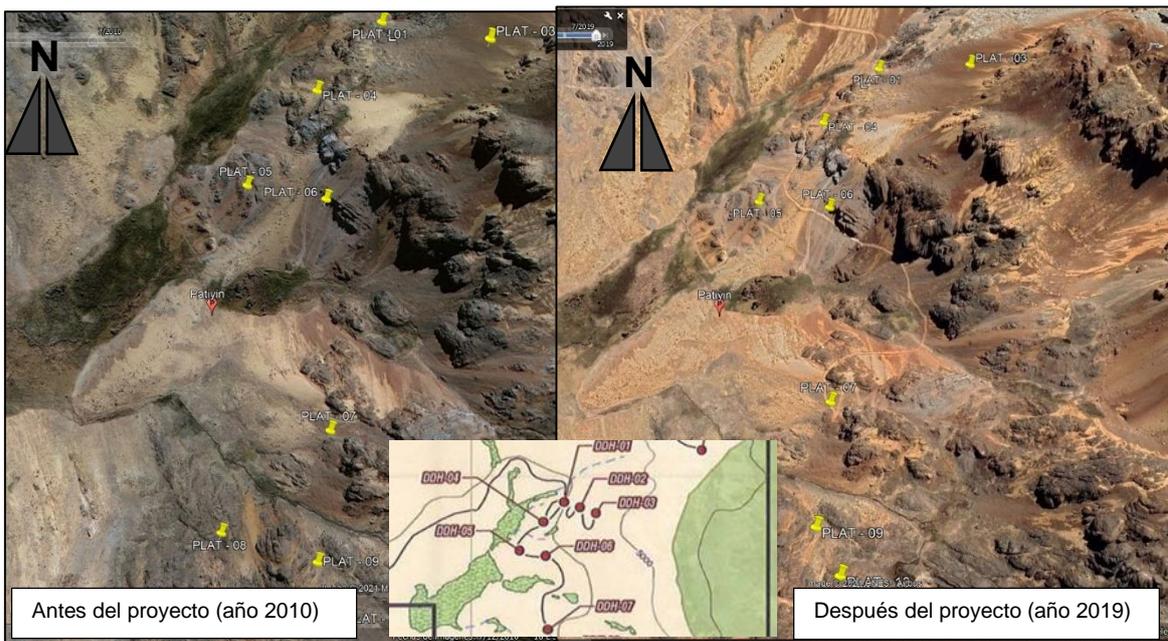
Figura 34: Zona 2, imágenes antes y después del proyecto

En la Figura 34, se aprecia que se respetaron los accesos propuestos, sin embargo, hay una discrepancia entre la plataforma 5 aprobada y la ejecutada, para un mejor análisis se tomaron las siguientes imágenes en las que se muestran las plataformas ejecutadas.

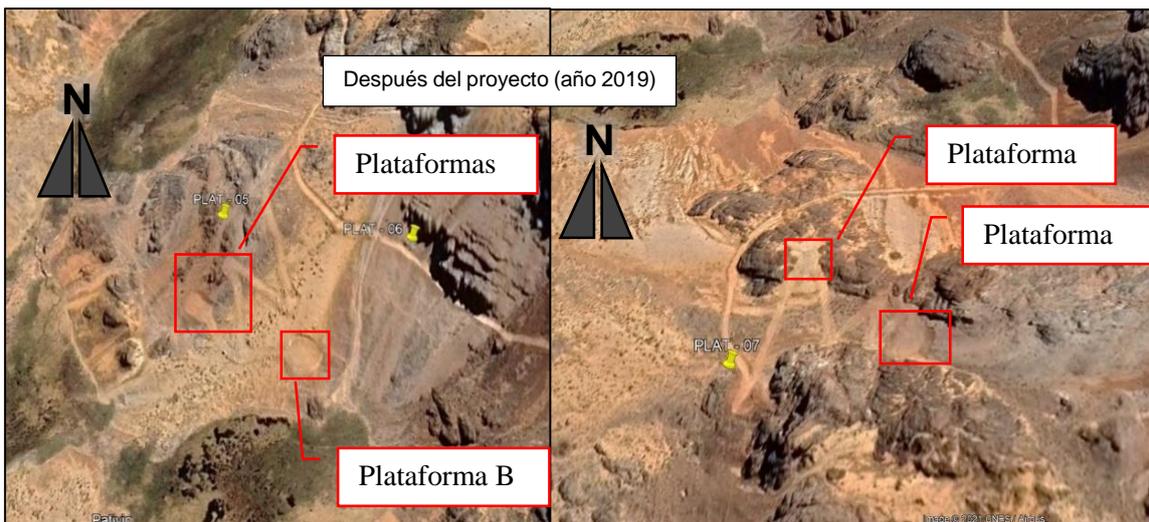
Figura 35: Plataformas ejecutadas no autorizadas

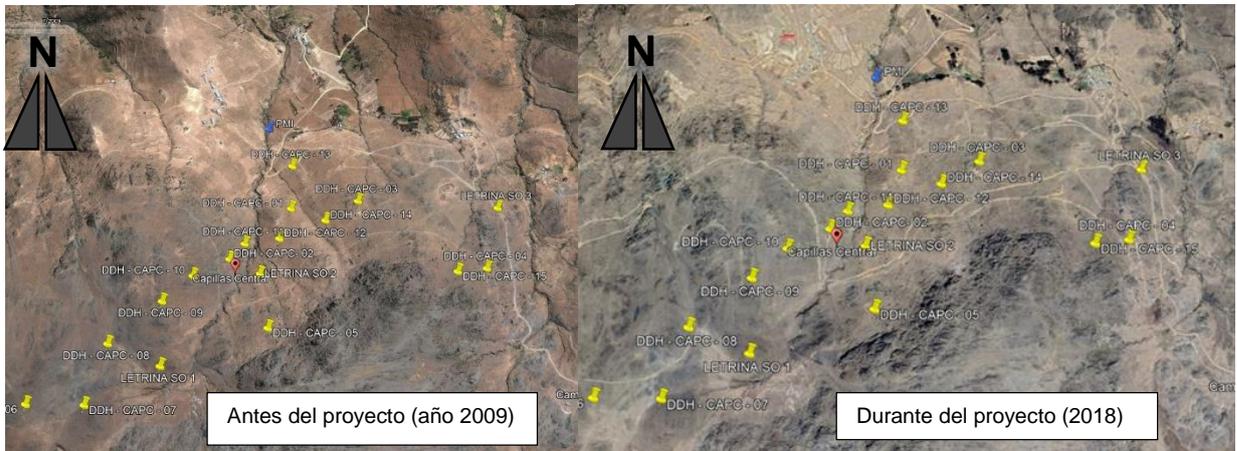
Figura 37: Imagen del 2009 y 2018 - Componentes ejecutados

También se hace un análisis de las imágenes anteriores al proyecto y se observa el incremento de accesos entre ambas imágenes.

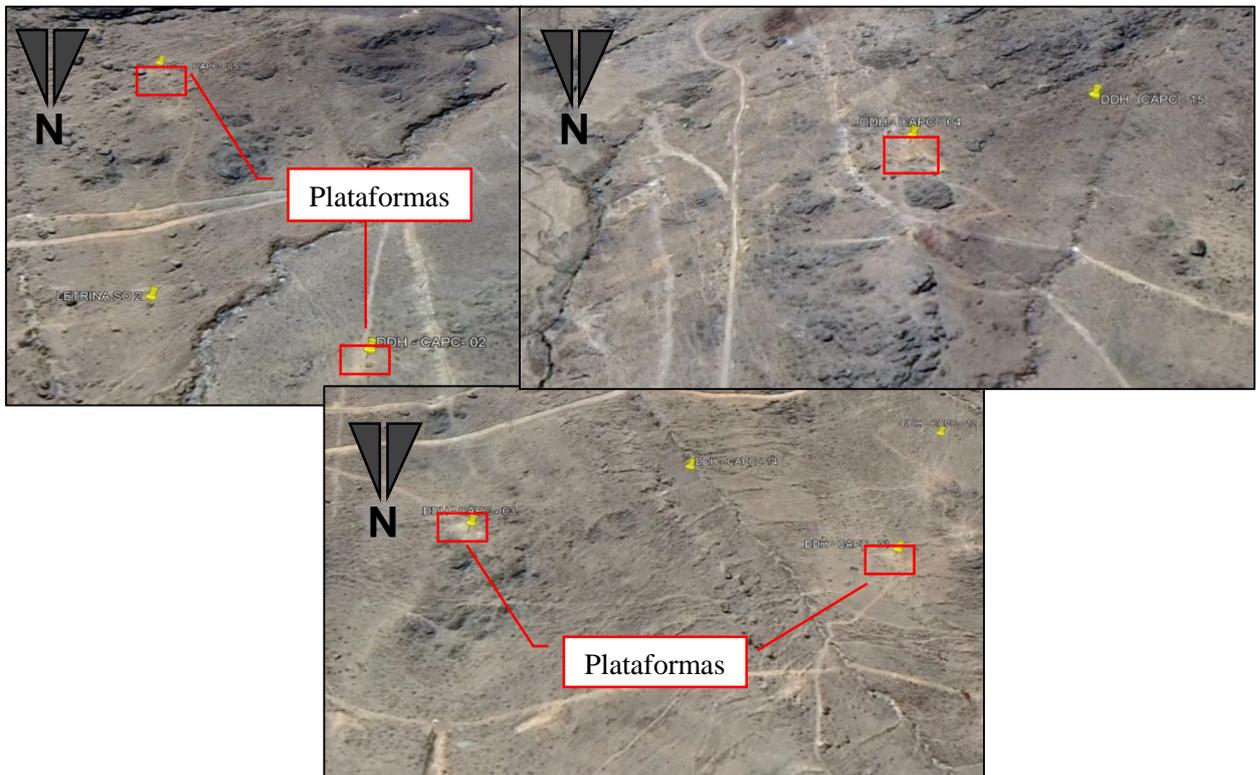
Figura 38: Plataformas ejecutadas

Mediante el análisis de las imágenes satelitales se puede apreciar que solo se ejecutaron las 5 primeras plataformas de las 15 aprobadas y se presentan las imágenes de las mismas, (se ha invertido el norte para una interpretación más sencilla).
