**UNIVERSIDAD NACIONAL AGRARIA
LA MOLINA**

**“APLICACIÓN DE TELEDETECCIÓN Y SISTEMAS DE
INFORMACIÓN GEOGRAFICA EN LA ELABORACIÓN DE
INSTRUMENTOS DE GESTIÓN AMBIENTAL”**

**Trabajo de Suficiencia Profesional para Optar el Título de:
INGENIERA AMBIENTAL**

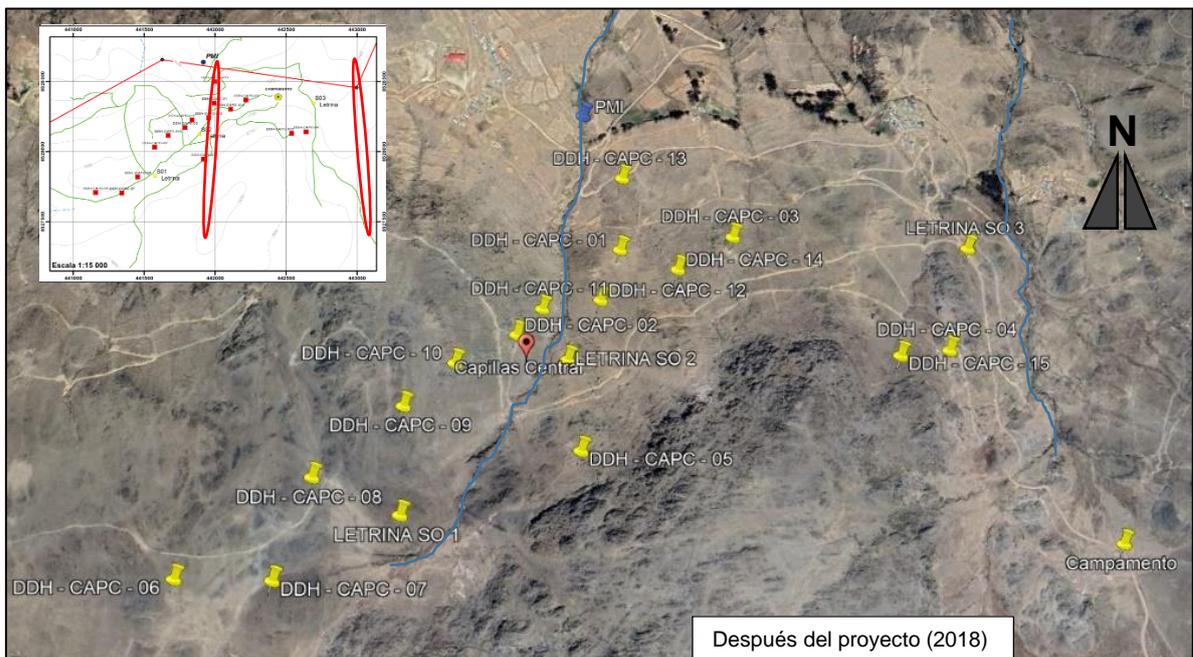
Figura 39: Trazado de cuerpos de agua presentes en el proyecto

Una de las observaciones más evidentes es la falta de fidelidad entre lo plasmado en los mapas con lo declarado en el texto de la DIA y las imágenes satelitales del programa Google Earth, respecto al inventario de fuentes de agua, ya que los mapas no plasman el recorrido real de los cuerpos de agua de la zona y el total de los mismos. En la DIA se manifiesta que la quebrada Cuchipilama es estacional, sin embargo, la distancia de los componentes a este cuerpo de agua debe evidenciarse en los mapas y cuadros respectivos.

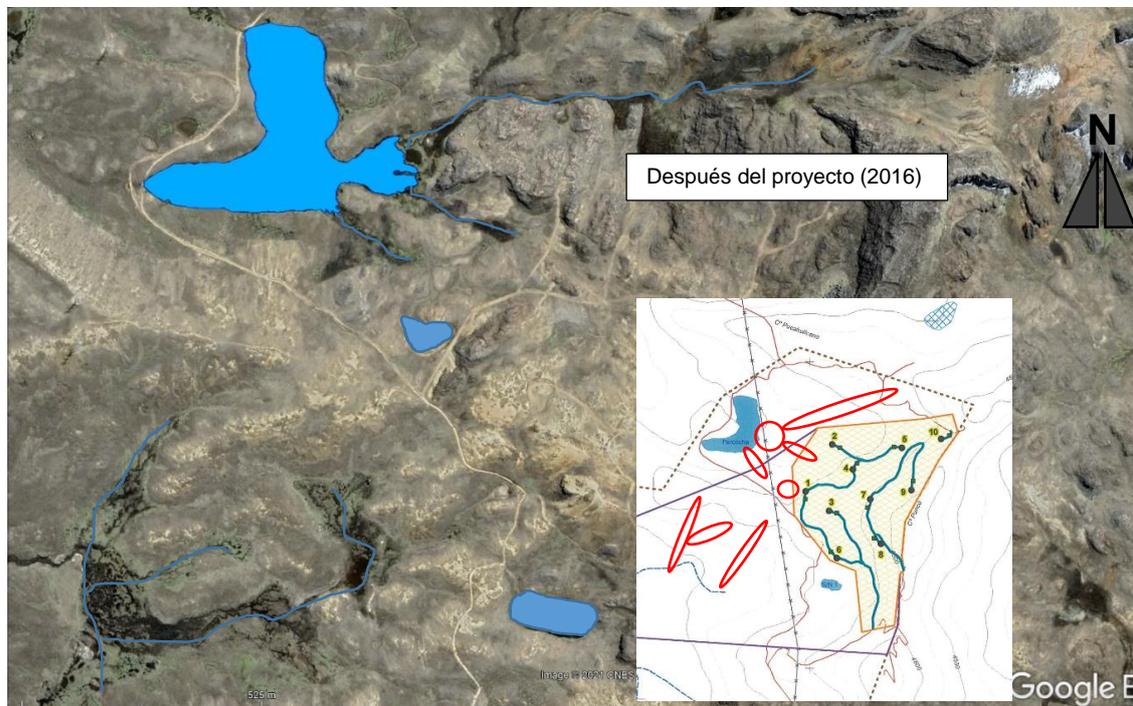
Figura 42: Delimitación de cuerpos de agua

En la siguiente imagen se enmarcan en rojo los cuerpos de agua que debieron estar plasmados en la DIA para un análisis más real de los impactos generados por las actividades de exploración, respecto a calidad de agua de los mismos.

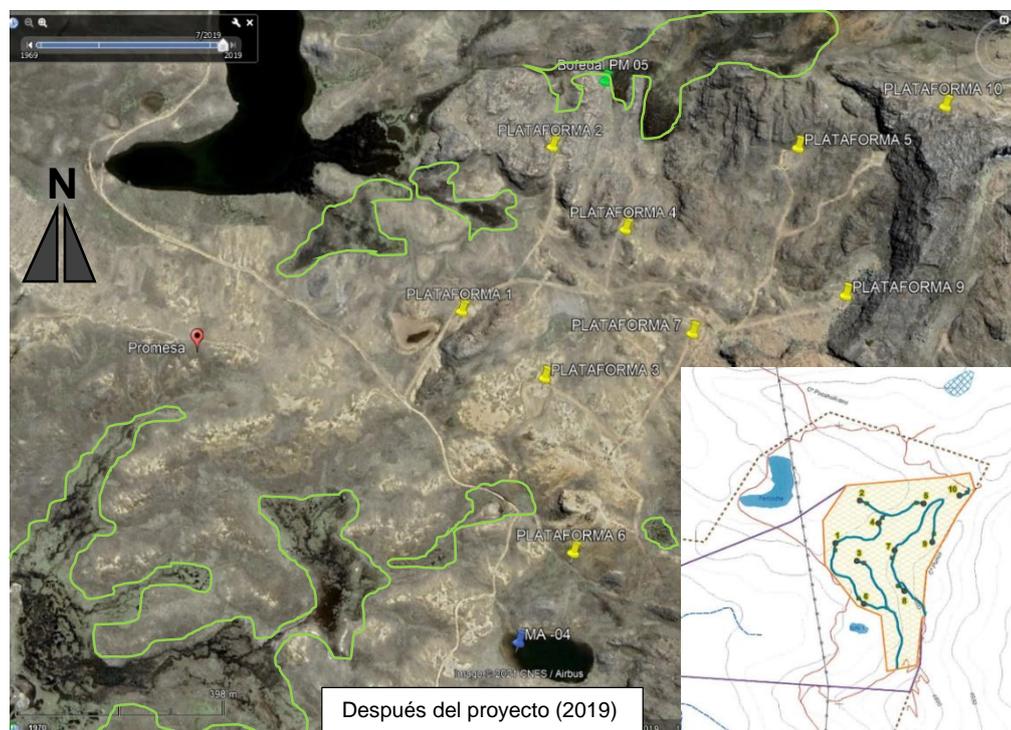
Figura 43: Delimitación de posibles bofedales

En las imágenes satelitales se puede apreciar cobertura vegetal típica de bofedales, sin embargo, el proyecto no declara ninguna área de este tipo; se menciona la existencia de los mismos fuera del área de actividad, para una mejor comprensión de lo observado se hace una proyección de lo que pudo plasmarse en la DIA.

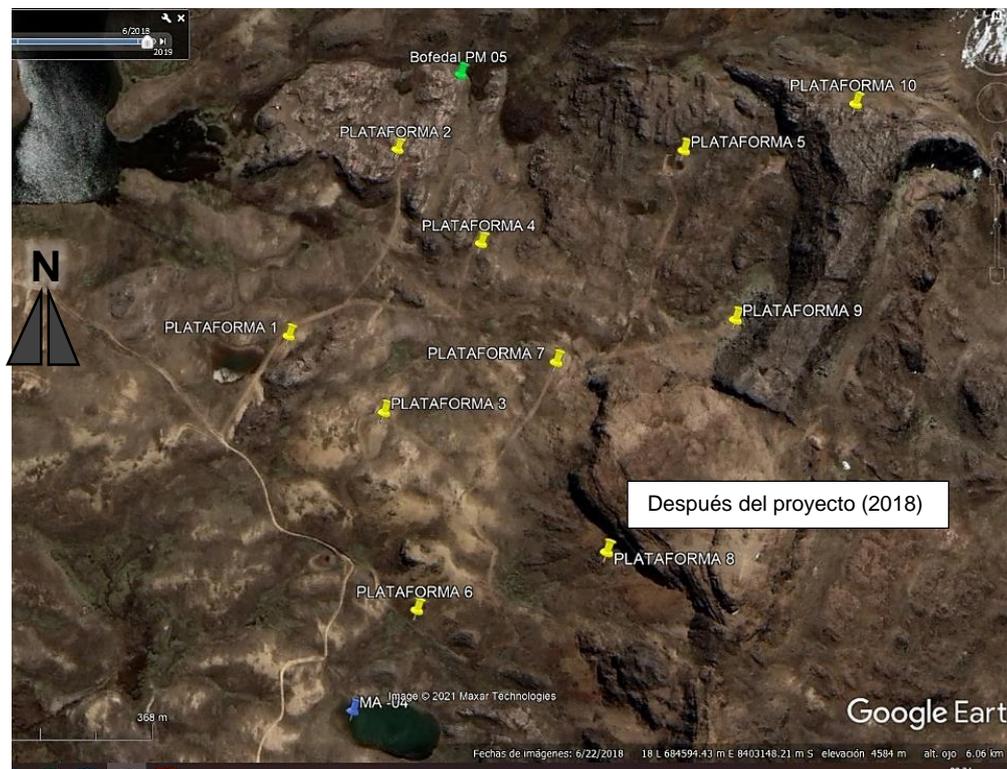
Figura 44: Cuerpos de agua del proyecto

La determinación de las áreas delimitadas en verde, se puede corroborar como bofedal por la presencia de los ojos de agua y su permanencia en el tiempo, lo cual se puede reconocer

en la imagen del 2018 siguiente.

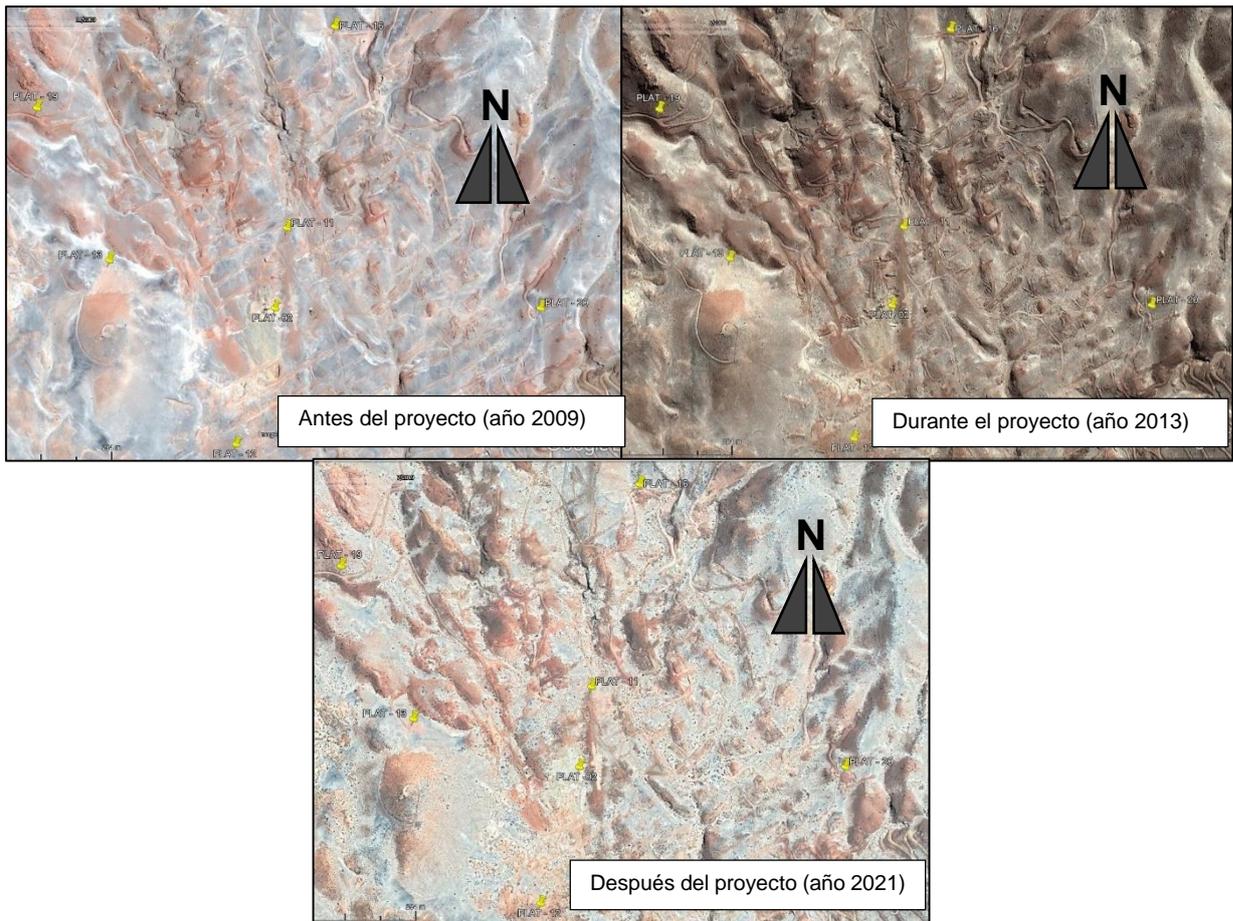
Figura 46: Análisis temporal de la zona de emplazamiento del proyecto

Debido a la extensión del proyecto se hará énfasis en las áreas con mayor concentración las actividades, para el análisis temporal del proyecto se tomaron nuevamente las imágenes del 2009 (previo al proyecto), del 2013 (durante el proyecto) y 2021 (imagen actual, después del proyecto)
