**“EVALUACIÓN DEL IMPACTO A LA QUEBRADA MARGARITANI
POR INFILTRACIONES PROVENIENTES DE ACTIVIDADES
MINERAS Y SUS POTENCIALES IMPACTOS
A LA FLORA Y FAUNA”**

Trabajo de Suficiencia Profesional para Optar el Título de:

INGENIERA AMBIENTAL

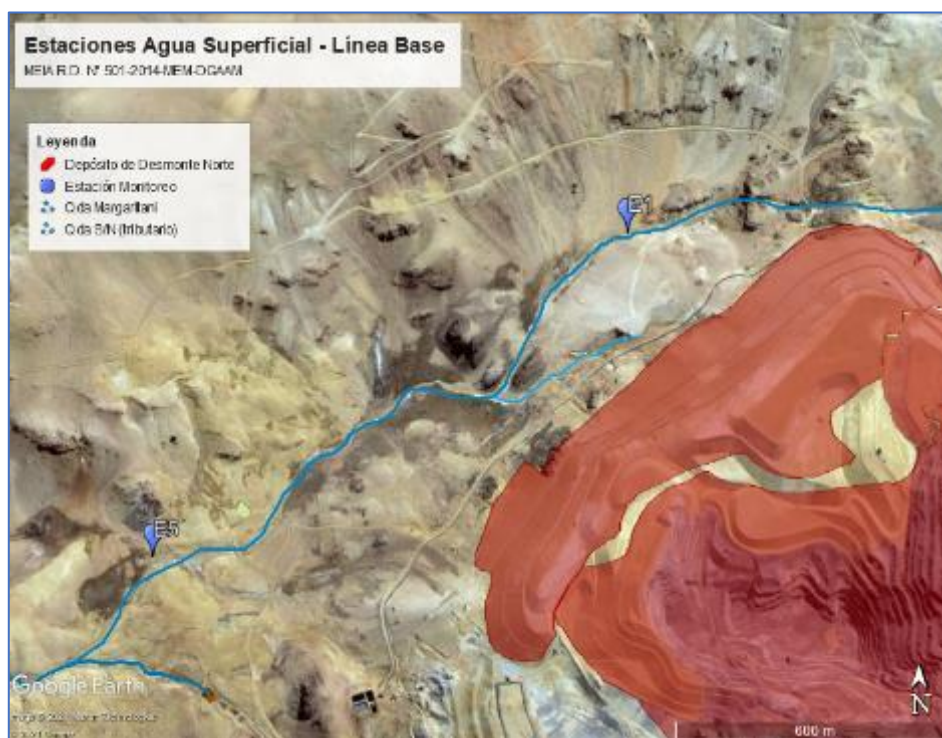
Figura 5: Estaciones de Monitoreo de Calidad de Agua – Agosto 2012

Código de Estación	Descripción	Coordenadas UTM WGS 84 Zona 18		Altitud m.s.n.m.
		Norte	Este	
E-1	Aguas arriba de la Quebrada. Margaritani	8168548	372304	4906
E-5	Aguas abajo de la Quebrada Margaritani	8167763	371159	4791

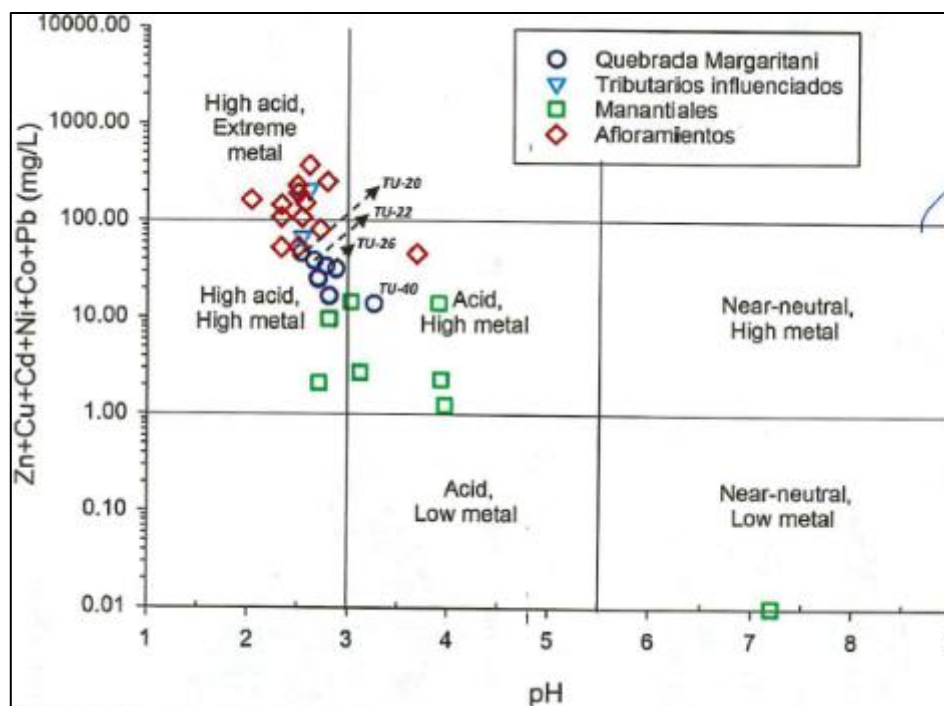
Figura 16: Diagrama de Ficklin: Clasificación Hidroquímica

El carácter ácido y concentración de metales pesados son una de las características más importantes para caracterizar el DAM, y los cuerpos receptores ya sea el agua o suelo. Para realizar una clasificación hidroquímica de las fuentes naturales de agua, efluentes mineros (afloramientos) y cuerpos receptores (quebrada Margaritani), se utilizó como herramienta el diagrama de Ficklin, este diagrama relaciona el contenido total de metales disueltos y los valores de pH de ambas muestras.

Del análisis del diagrama de Ficklin, se concluye que tanto el efluente de mina (afloramientos del DDN) como el cuerpo receptor (tributarios de la quebrada Margaritani) coinciden en la caracterización de ser muy ácidos y con carga extrema de metales disueltos.

También se observa que el punto de muestreo TU-40, presenta menor carga de metales y pH menos ácido, en comparación con los otros puntos de muestreo evaluados, esto se explicaría ya que dicha muestra se ubica aguas arriba del componente DDN y recibe menos influencia del drenaje contaminado.

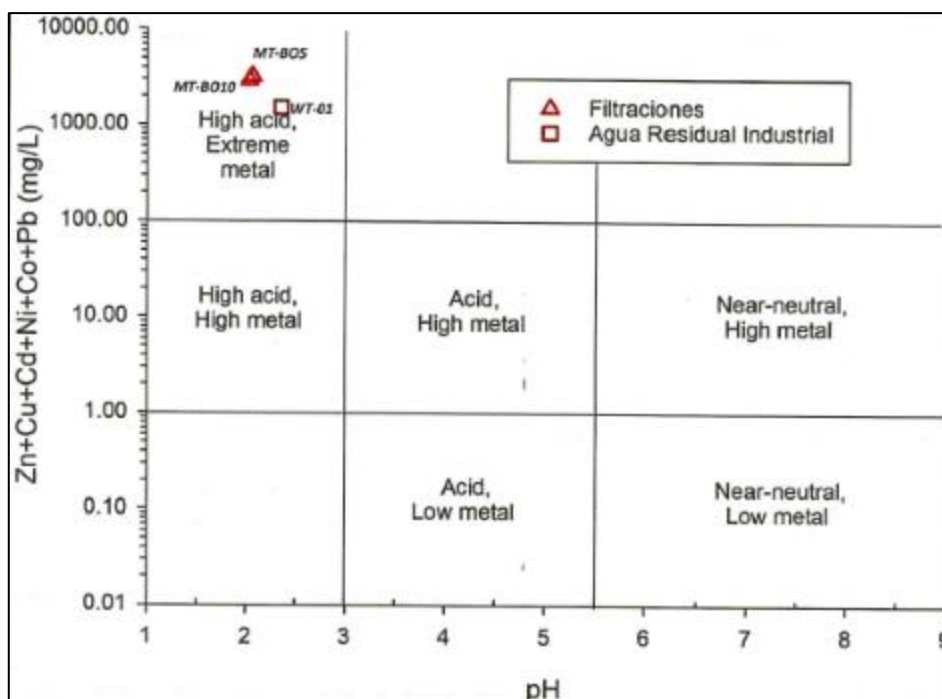
Figura 17: Diagrama de Ficklin: Filtraciones y agua residual

Adicionalmente, se realizó la correlación de las muestras de efluente minero (afloramientos o filtraciones) representado por los puntos MT-BO5 y MT-BO10, junto con la muestra de agua industrial residual representado por el punto WT-01, el resultado se aprecia en la Figura 17.

Conforme al diagrama obtenido, tanto las filtraciones del DDN, como la muestra del agua residual de mina, comparten la misma clasificación hidroquímica de alto nivel de acidez y carga extrema de contenido de metales, este resultado sugiere que los afloramientos y el agua de residual de mina provienen del mismo origen la actividad en el componente DDN.

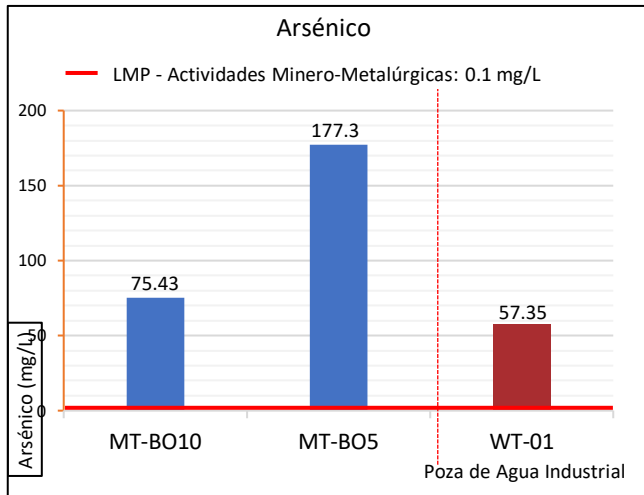
Los resultados de los principales parámetros que excedieron ampliamente los LMP se muestran en las siguientes figuras:

Por lo tanto, se verifica que los afloramientos detectados durante la supervisión ambiental, presentan pH ácido y una alta concentración de metales pesados los cuales al descargar sobre los tributarios de la quebrada Margaritani, afectan su calidad.

Además, se sugiere realizar pruebas de permeabilidad y ABA a componentes mineros para identificar si son potenciales generadores de drenaje ácido y lixiviados, de esa manera hacer un seguimiento en su operación y contar con evidencia objetiva sobre problemas de infiltración de lixiviados.

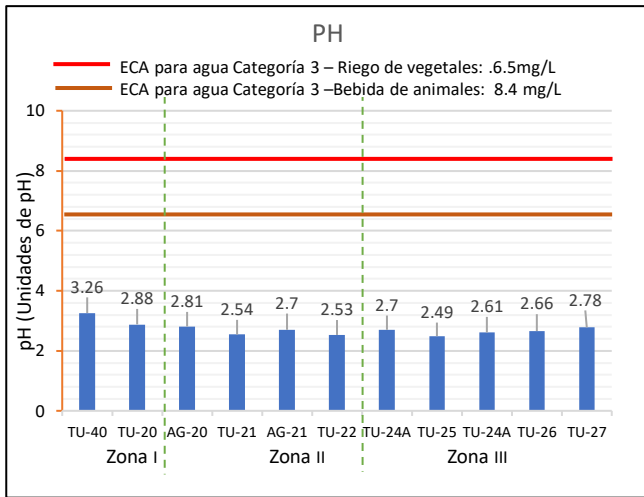
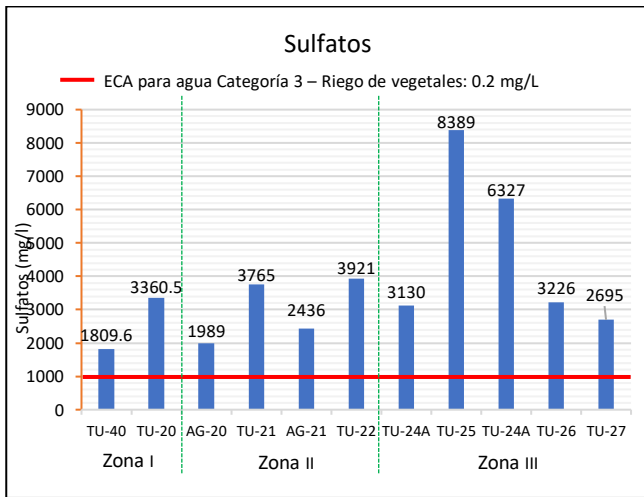
A continuación, se presentan los gráficos con los resultados de los parámetros: pH, conductividad eléctrica, aluminio, arsénico, cadmio, cobre, sólidos suspendidos totales, hierro, manganeso, plomo y zinc, los cuales excedieron ampliamente los valores del ECA para agua categoría: Riego de vegetales y bebida de animales
