**UNIVERSIDAD NACIONAL AGRARIA  
LA MOLINA**

**PROPUESTA METODOLÓGICA PARA  
LA EVALUACIÓN DE ESTRUCTURAS DE  
MADERA EN MONUMENTOS  
HISTÓRICOS - CASO HOTEL EL  
COMERCIO**

TESIS PARA OPTAR EL TÍTULO DE  
INGENIERO FORESTAL

Lima - Perú  
2017

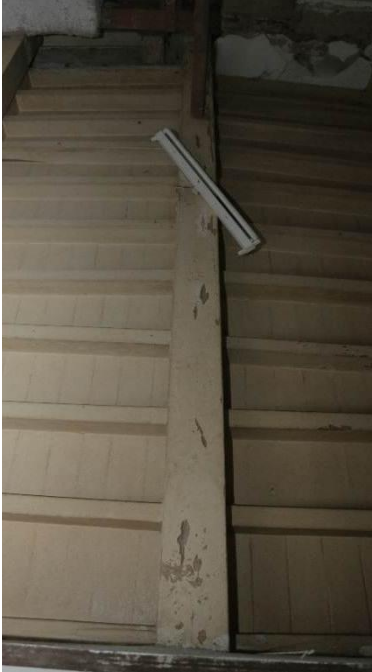
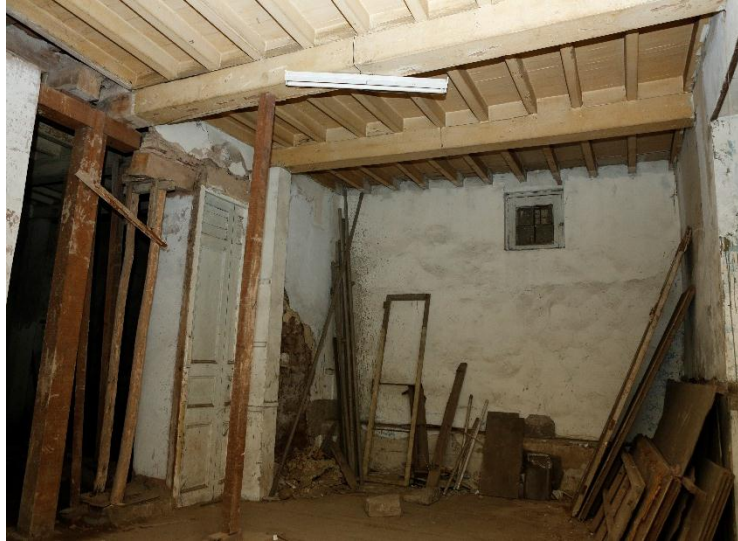
*Visualización de la Viga 1 y el ambiente donde se ubica (Ambiente 1)*

La inspección visual en la viga 1 indica un regular ataque biótico a lo largo de la cara B y un severo desgarro de fibras en la arista B – O, originado por una rajadura que compromete un poco más de la mitad de la pieza. También presenta grietas superficiales y profundas. La Figura 21 ilustra la distribución de estos defectos.

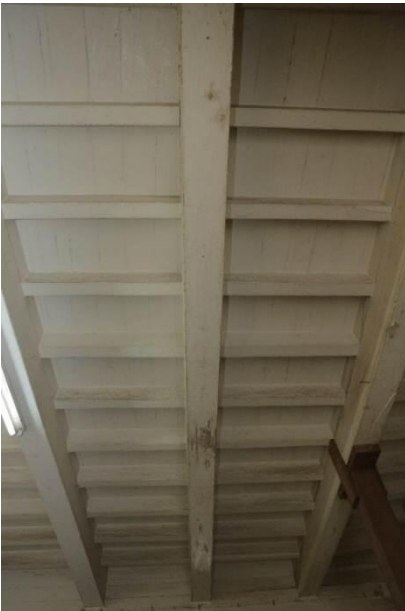
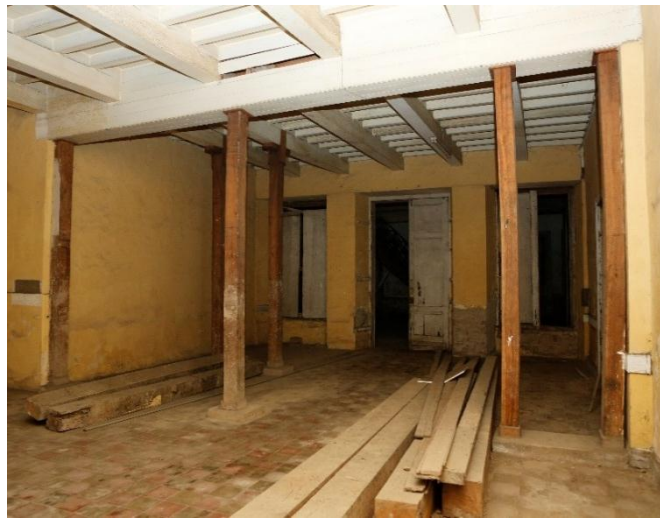
*Visualización de la Viga 2 y el ambiente donde se ubica (Ambiente 3)*

En la inspección visual de la VIGA 2 no se observó daño biótico pero si grietas con poca relevancia, como se representa en la Figura 23.

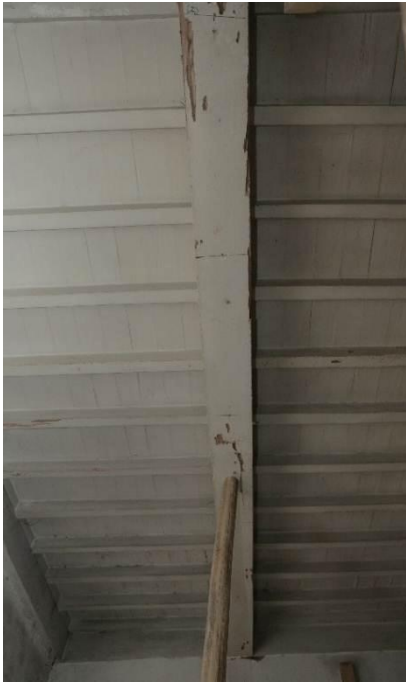
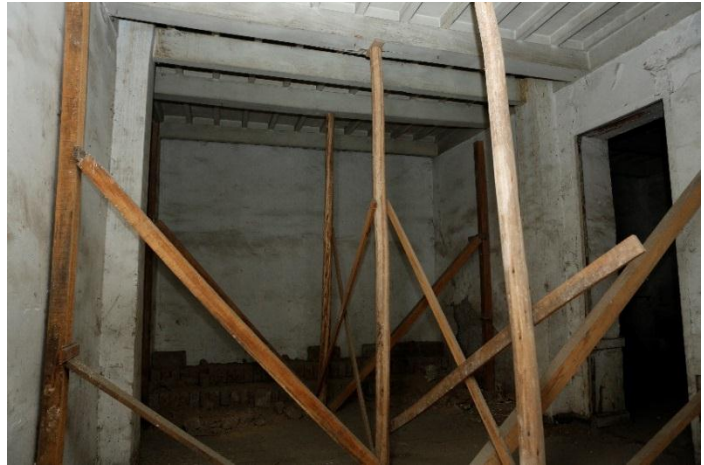
*Visualización de la Viga 3 y el ambiente donde se ubica (Ambiente 6)*

La inspección visual de la VIGA 3 indica regular ataque biótico a lo largo de la estructura concentrándose en el primer tercio cercano al cabezal del lado Norte, el cual se presentó ataque biótico por hongos de pudrición en toda la sección del cabezal. También se observó la presencia de grietas superficiales. La Figura 25 ilustra la distribución de estos defectos.

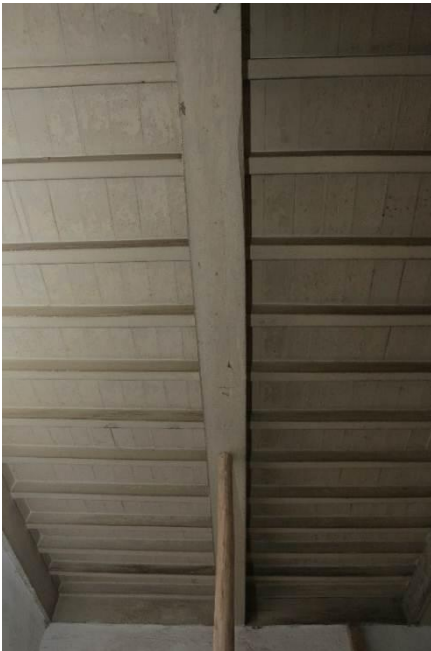
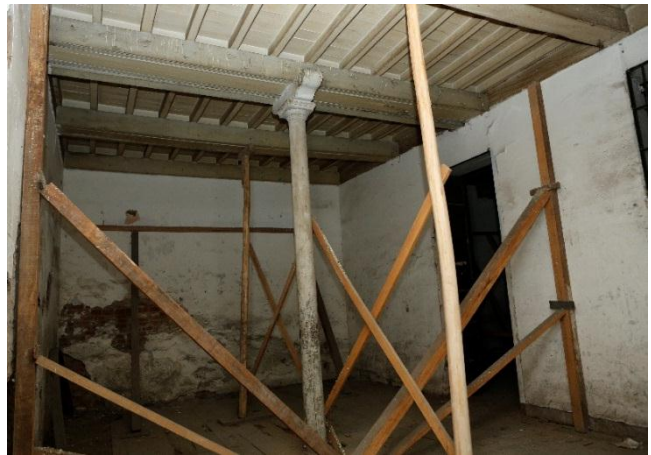
*Visualización de la Viga 4 y el ambiente donde se ubica (Ambiente 7)*

La inspección visual en la VIGA 4 indica un regular ataque biótico a lo largo de la cara N y presenta grietas superficiales y profundas. La Figura 27 ilustra la distribución de estos defectos.
